改善箇所説明図

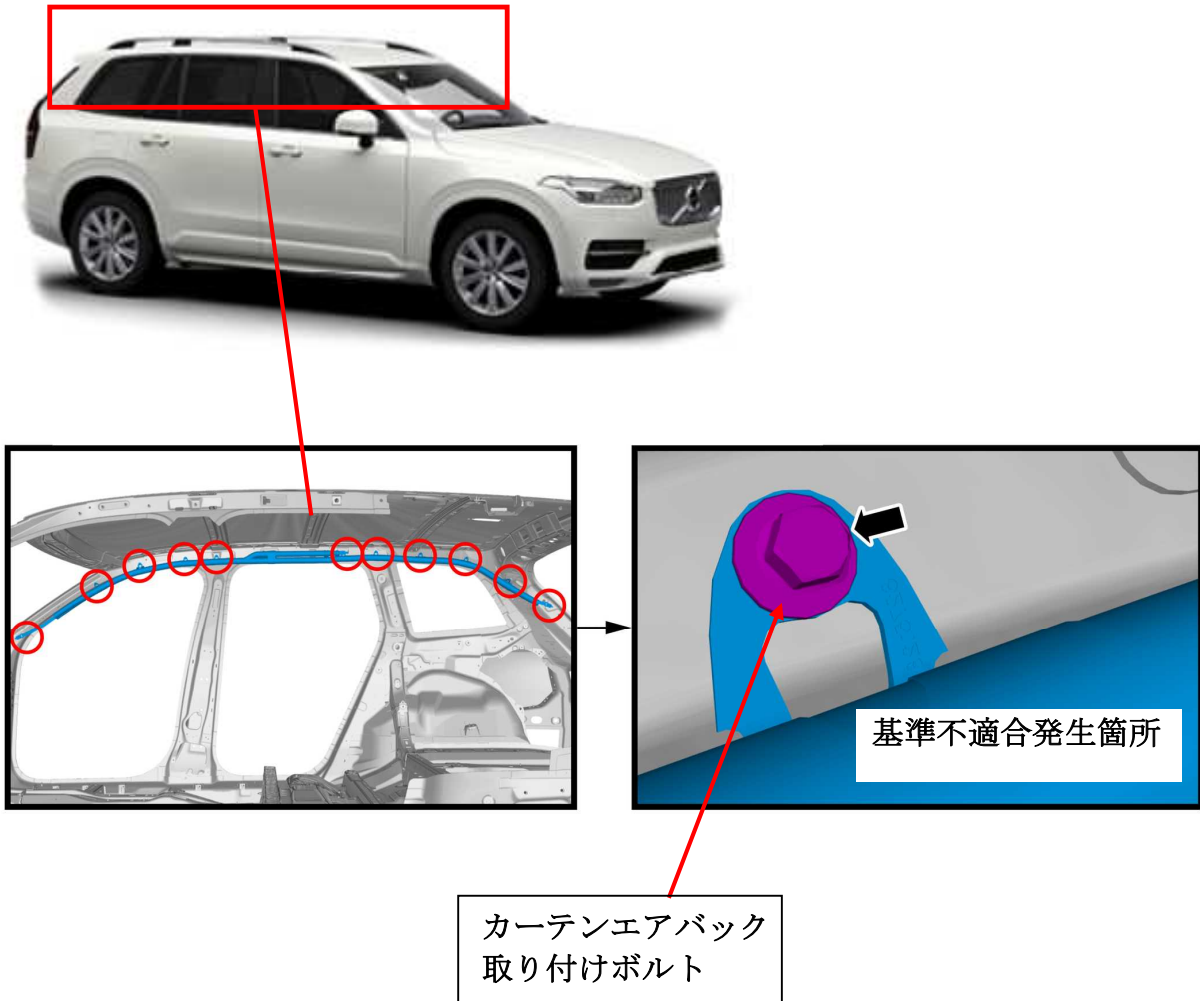
基準不適合発生箇所

カーテンエアバッグにおいて、当該カーテンエアバッグを車体に取り付けるボルトの強度が不足しているため、締め付け負荷でボルトが破損することがある。そのため、衝突時にカーテンエアバッグが適正に展開せず、乗員に過度の傷害を与えるおそれがある。

全車両、カーテンエアバッグ取り付けボルトを対策品と交換する。
