改善箇所説明図

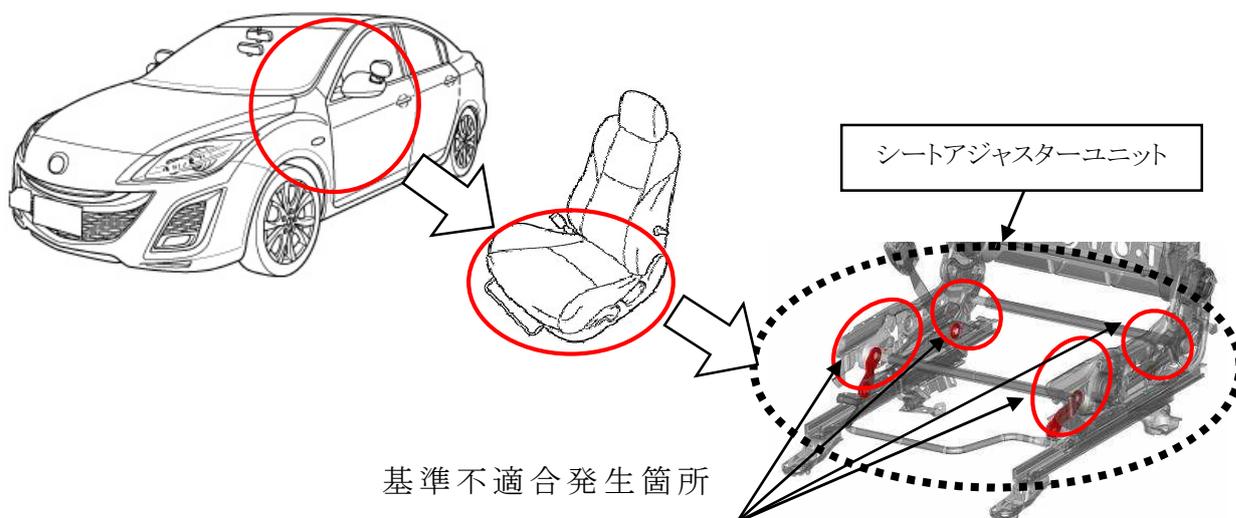
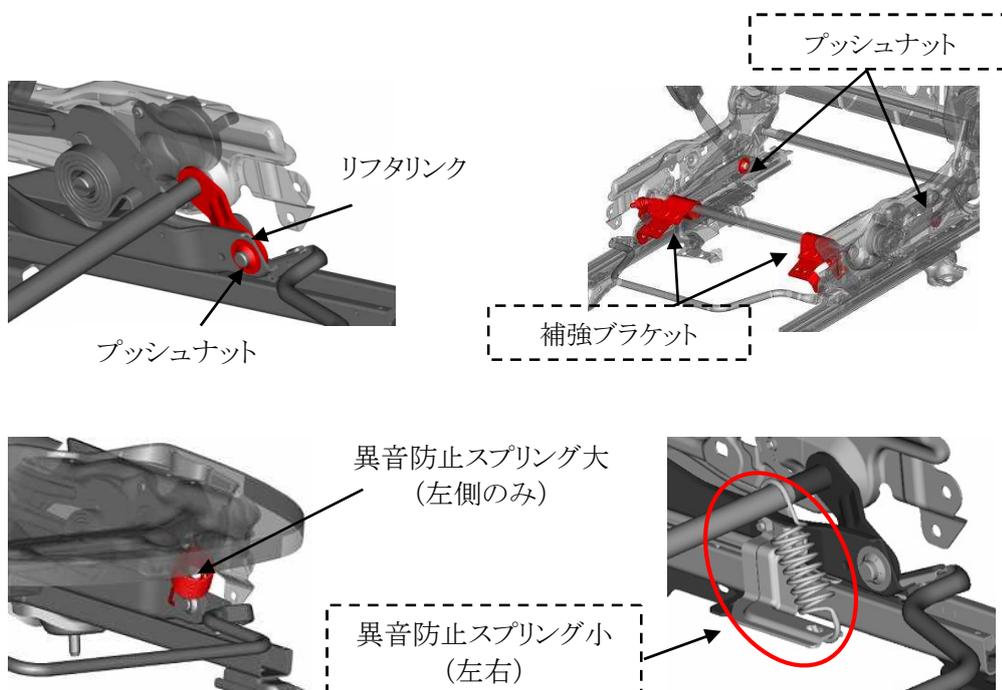
教習車の助手席において、座席高さを調整するリフタリンクの強度が不足しているほか、リフタリンクの抜け止め防止用プッシュナットの固定方法が不適切なため、リフタリンクに亀裂が入る、または、プッシュナットが外れることがある。そのため、そのまま使用を続けると、座席から異音やガタが発生し、最悪の場合、リフタリンクが破損もしくは外れて座席が傾き、正しい姿勢が取れなくなるおそれがある。

全車両、リフタリンクを点検し、亀裂が無い場合はリフタリンクに補強ブラケットを追加するとともに、プッシュナットを2枚構造にし、異音防止スプリング小を追加する。リフタリンクに亀裂がある場合は、シートアジャスターユニットを対策品に交換する。

識別：助手席取付けボルト（左前側）に黄ペンを塗布する。
