改善箇所説明図

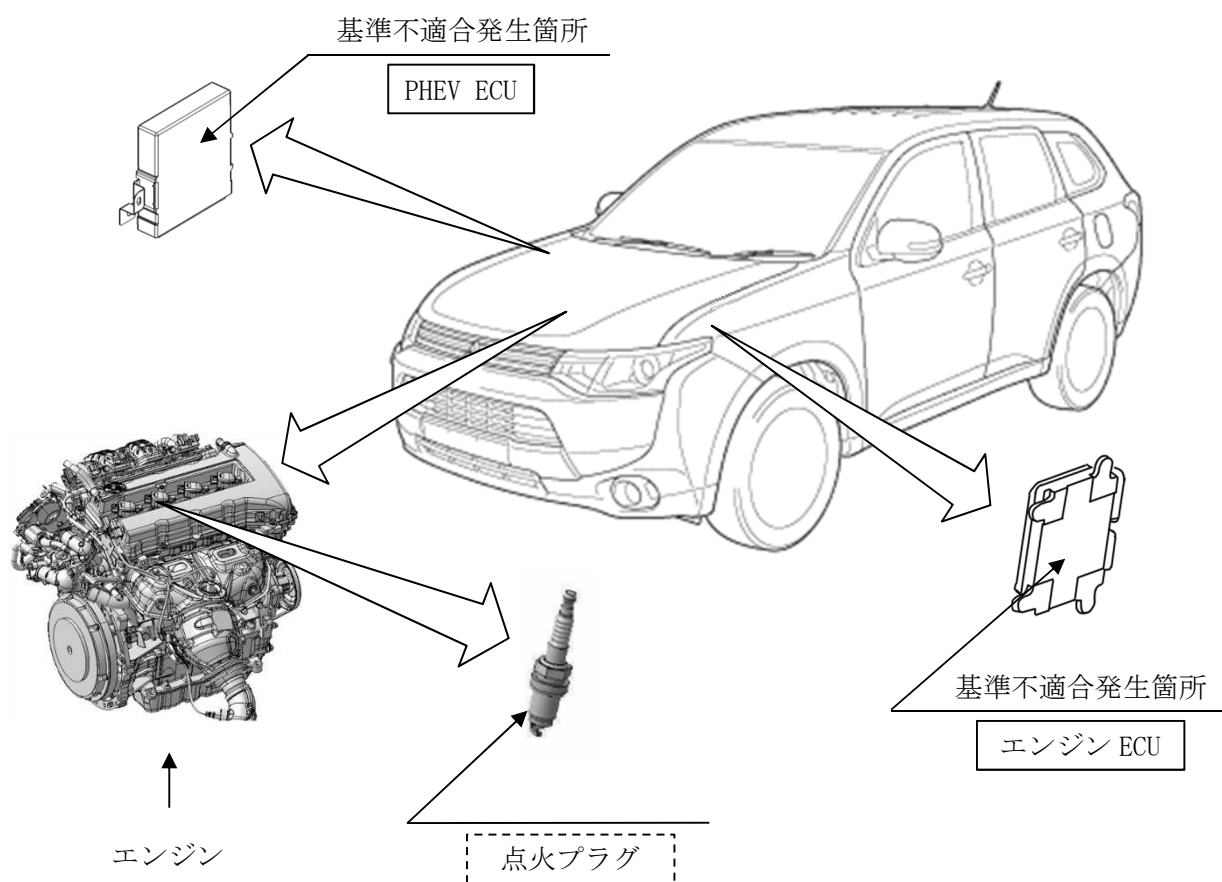
エンジン制御プログラムとPHEVシステム制御プログラム、および点火プラグの仕様が不適切なため、エンジンの始動時間が短い状態でモーターのみで走行するEV走行を繰り返すと、点火プラグのくすぶりが発生することがある。そのため、エンジンの始動が必要となった際、点火プラグがくすぶっていることからエンジンが始動せず、EVバッテリーの充電が行われず、そのままEV走行を続けると、バッテリー残量が無くなり、走行不能となるおそれがある。

全車両、エンジン制御プログラムおよび PHEV システム制御プログラムを対策仕様書き替える。また、点火プラグを対策品に交換する。

注：図中の 内は、プログラムを書き替える部品を示す。

図中の 内は、交換する部品を示す。

識別：助手席側ドアローヒンジ(ドア側)の上側取付ボルト頭部に、白または黄色のペイントを塗布する。
