改善箇所説明図

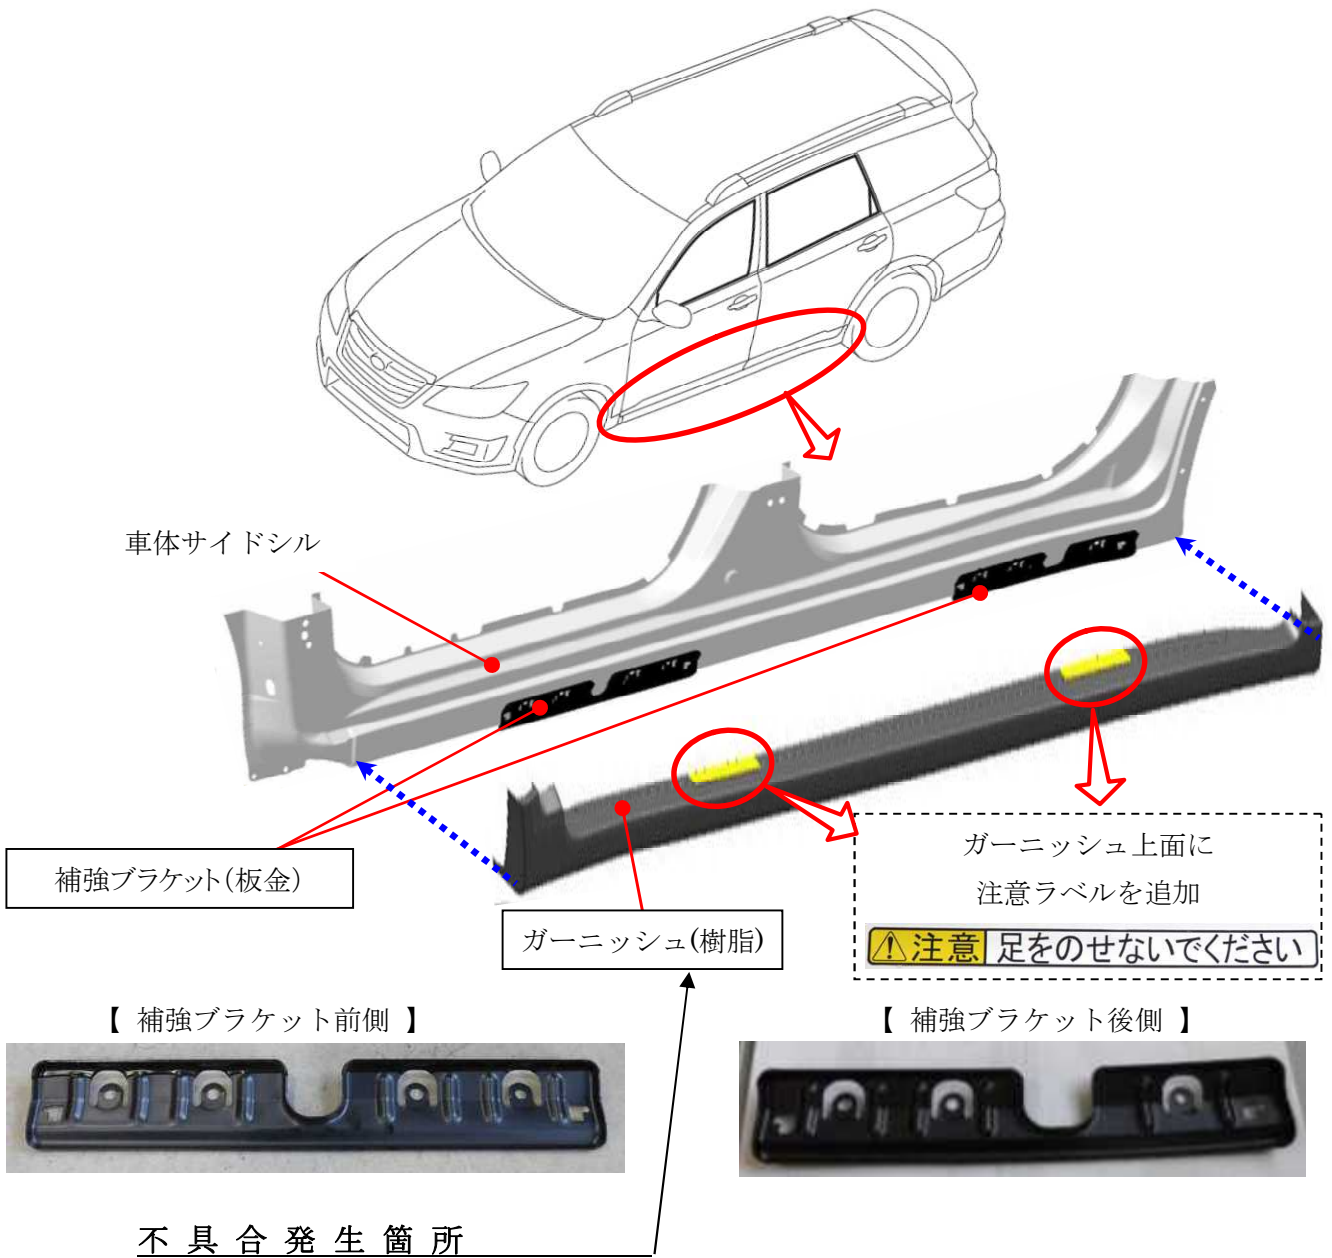
車体サイドシルに装着しているガーニッシュにおいて、取付部の強度が不足している。そのため、ガーニッシュに足を乗せて乗降すると、強度不足により、ガーニッシュが外れてしまうおそれがある。

全車両、ガーニッシュの支持部に補強ブラケットを取り付ける。さらにガーニッシュに注意ラベルがついていないものは、ラベルつきガーニッシュに交換する。
