改善箇所説明図

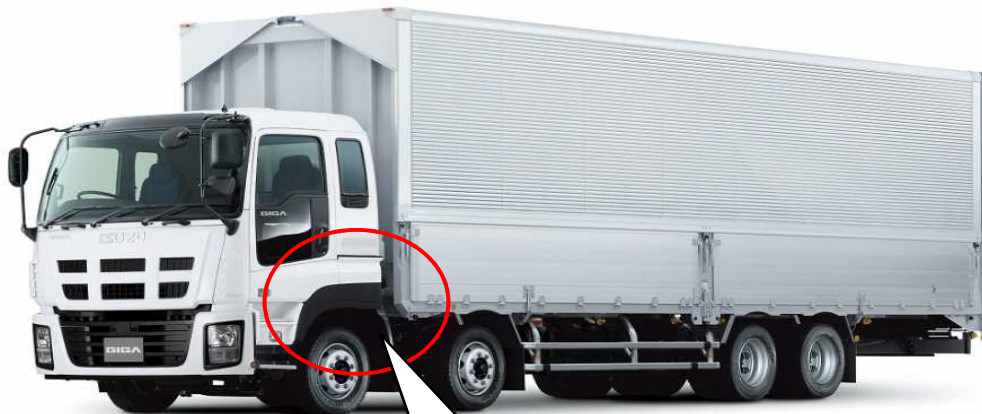
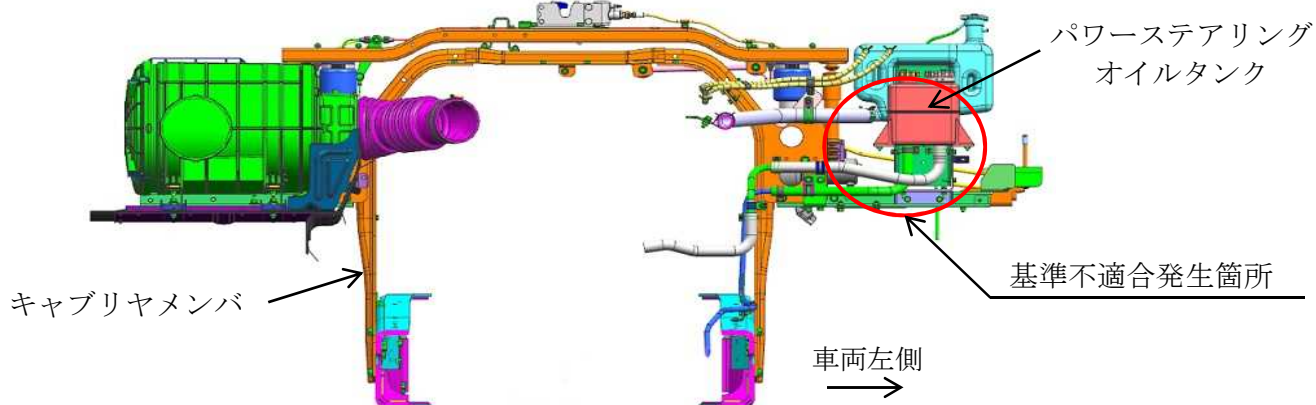
改善前	改善後
<p>パワーステアリング オイルパイプ</p> <p>パワーステアリング オイルホース</p>	<p>パワーステアリング オイルパイプ</p> <p>パワーステアリング オイルホース</p>

大型トラックにおいて、パワーステアリングオイルパイプの製造時の組付けが不適切なため、パイプが変形して取付けられているものがある。そのため、パイプと接続しているパワーステアリングオイルホースに引張力が作用し、そのまま使用を続けると、当該ホースがパワーステアリングオイルタンクから抜けてオイルが漏れ、最悪の場合、操舵力が増大するおそれがある。

全車両、パワーステアリングオイルパイプの取付け状態を点検し、不適切なものは取付け位置を修正する。

識別： パワーステアリングオイルタンクブラケットに、白色ペイントを塗布する。
