改善箇所説明図

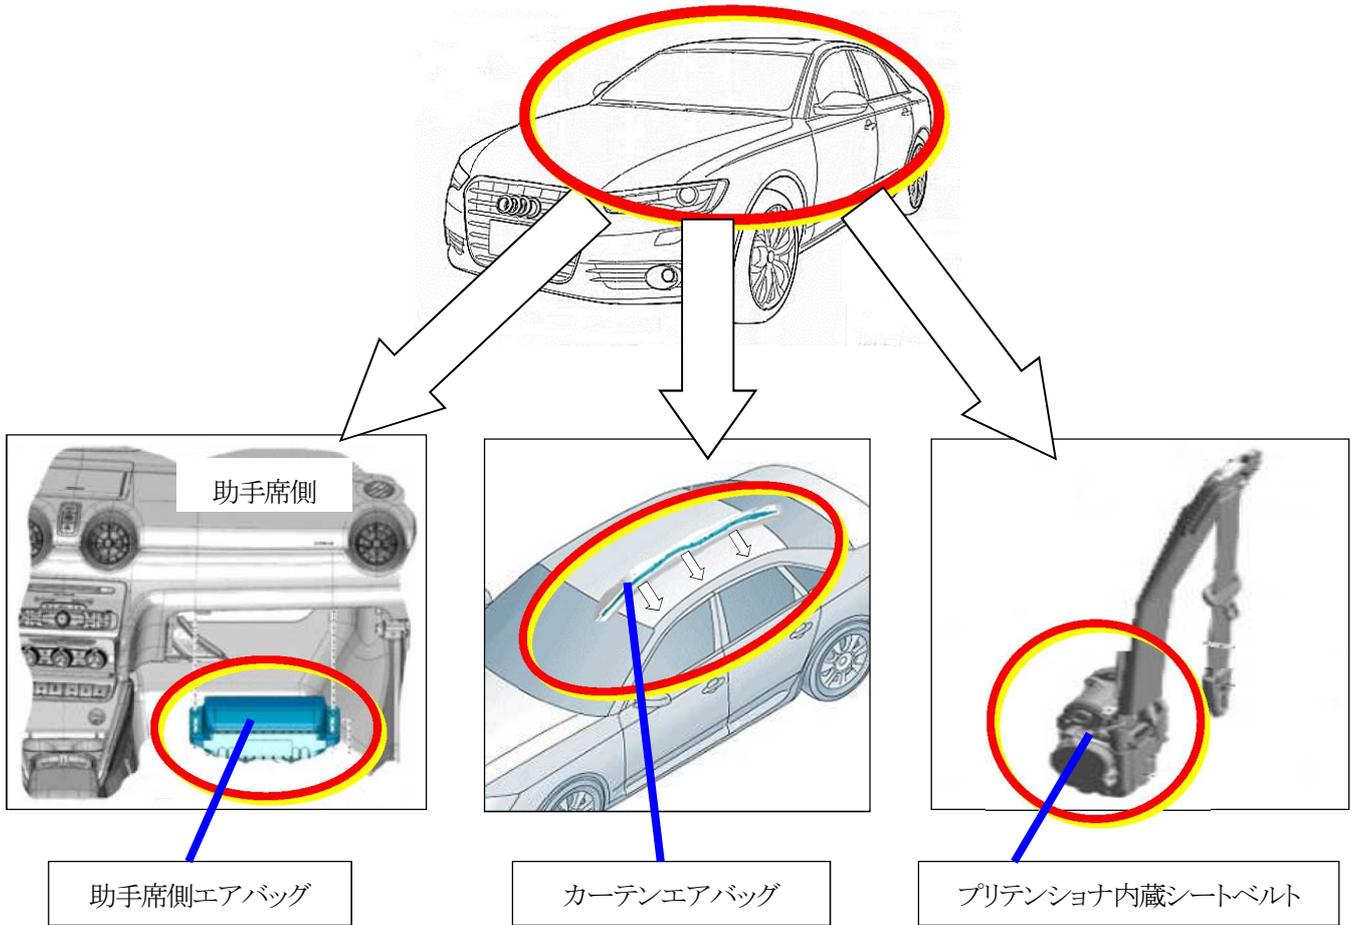
注： は、交換部品を示す。

基準不適合発生箇所

エアバッグのインフレーター（膨張装置）およびシートベルトプリテンショナーにおいて、製造管理が不適切なため、点火剤が設計通り調査されていないものがある。そのため、衝突時にエアバッグの展開およびシートベルトの弛みを巻き取ることができず、乗員が過度の傷害を負うおそれがある。

車両により不具合のあるエアバックおよびシートベルトの位置が異なるため、車両によって以下の改善措置をおこなう。

- ①助手席用エアバッグユニットを良品と交換する。
- ②左側カーテンエアバッグユニットを良品と交換する。
- ③左右もしくは、どちらか片側のプリテンショナー内蔵シートベルトを良品と交換する。

識別：車両識別プレートの下側に、赤色で直径5mm程度のマークを塗布する。
