改善箇所説明図

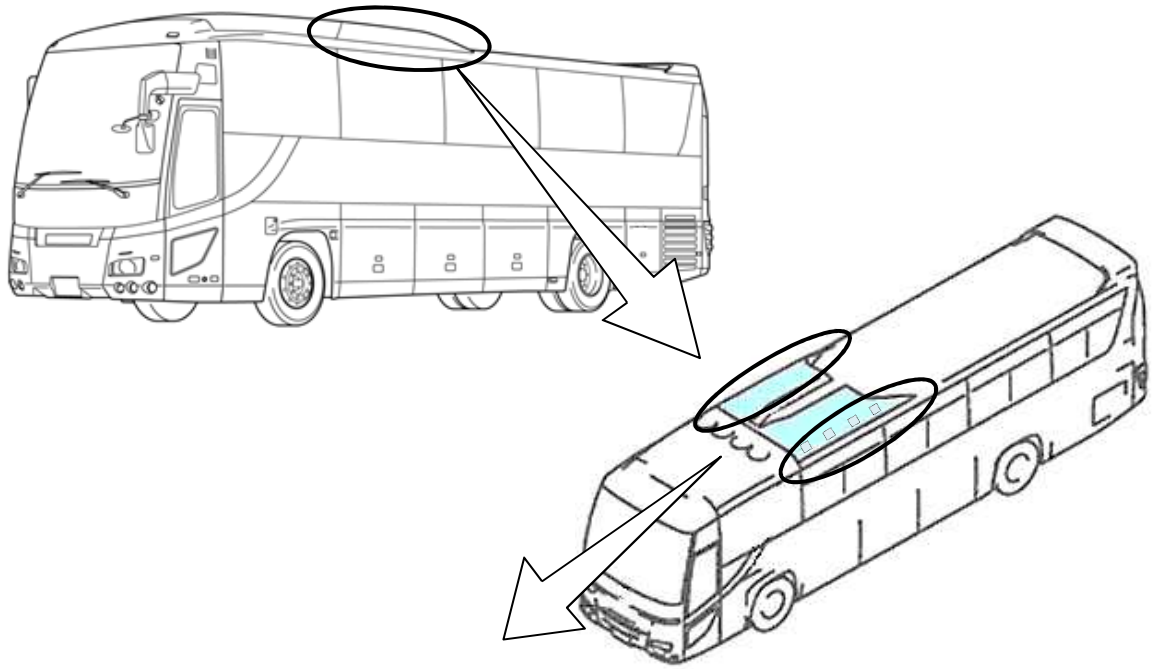
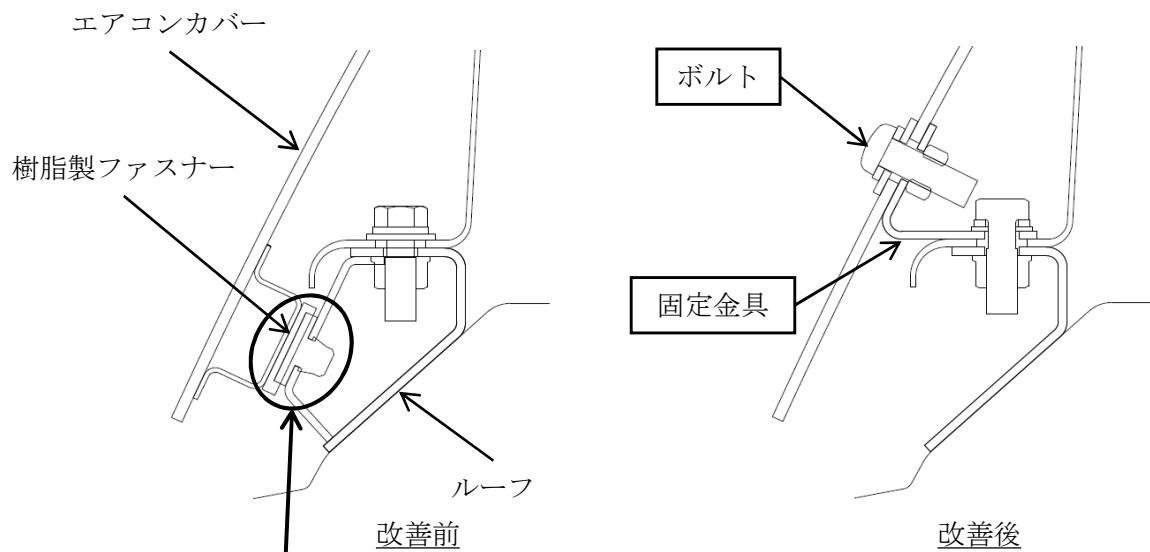
基準不適合発生箇所

注： 内は追加する部品を示す。

大型観光バスにおいて、エアコンカバーとルーフの締結構造が不適切なため、ルーフ後方から強い風を受けると、カバーを締結している樹脂製ファスナーが外れ、カバーが浮いてルーフとの間に隙間が生じることがある。さらに強い横風を受けると、最悪の場合、カバーが破損し脱落して、他の交通の妨げになるおそれがある。

全車両、エアコンカバーとルーフの締結構造を樹脂製ファスナーからボルト締結に変更する。

識別：改善済車両にはネームプレートに白色ペイントを塗布する。
