改善箇所説明図

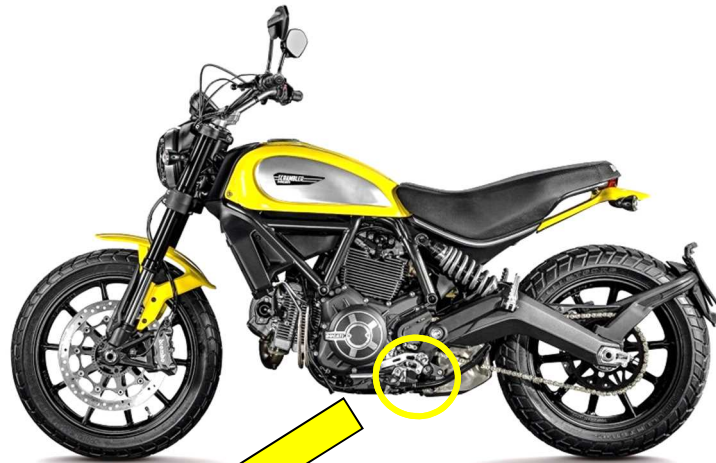
不具合発生箇所
(ピボットボルト)

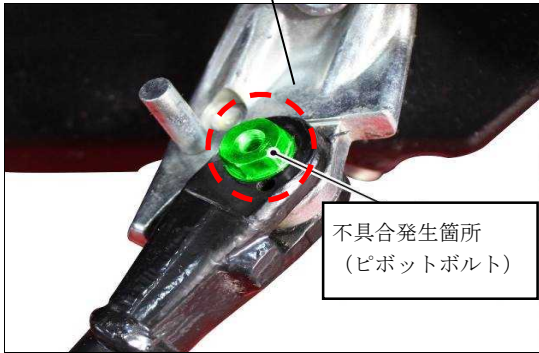
サイドスタンドブラケット

不具合品：ネジ山が短い。

15mm

対策品：ネジ山が長い。

17mm

サイドスタンドにおいて、当該スタンドとサイドスタンドブラケットを締結するボルト（ピボットボルト）の選定が不適切なため、規定トルクで締め付けても締結力が不足し、走行時の振動等により、ナットが緩むことがある。そのため、そのままの状態で使用を続けると、サイドスタンドの位置を検出できず、安全装置が誤作動し、最悪の場合、走行中にエンジンが停止するおそれがある。

全車両、ピボットボルトを対策品に交換し、規定トルクで締め付け後、安全装置が正常に作動するか確認する。
