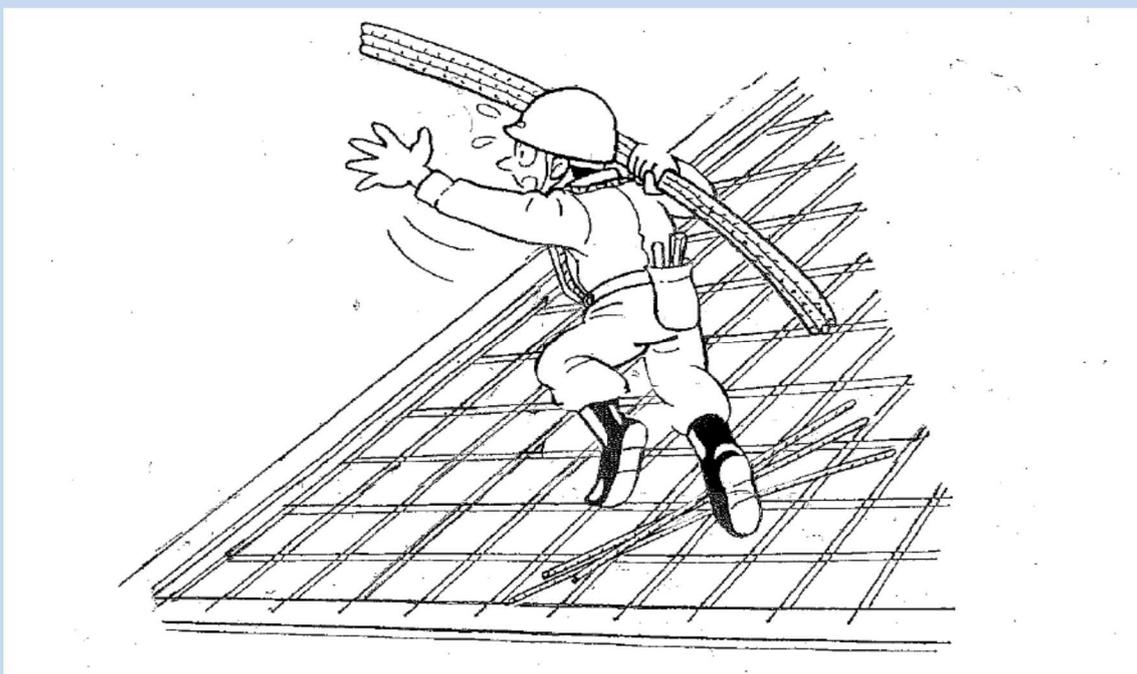
仮置きした鉄筋につまずき転倒しそうになった。

作業通路、動線を確保し作業すること。  
資材の整理整頓を随時行うこと。

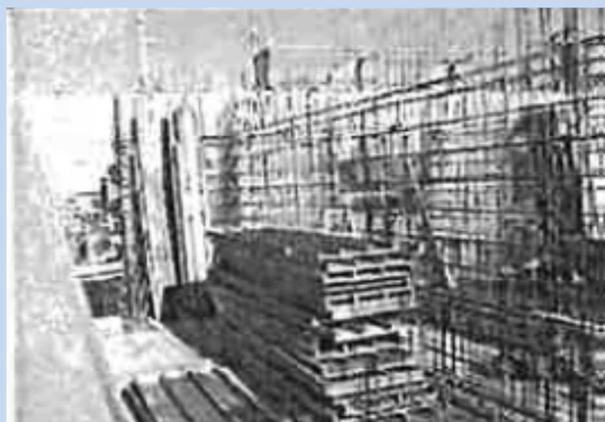
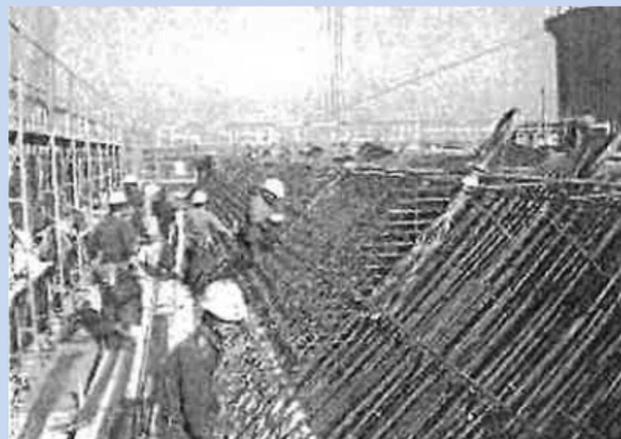
当日は強風で揚重も大変だったが、なんとか壁配筋を開始した。下部の差し筋との結束や転倒防止筋交いをしっかりと行い、ある程度の倒壊対策はしていたが、翌日、5枚の壁が深夜の強風の影響で全壊していた。

転倒防止の筋交いを怠らない。  
強風で倒れる認識を持つ。

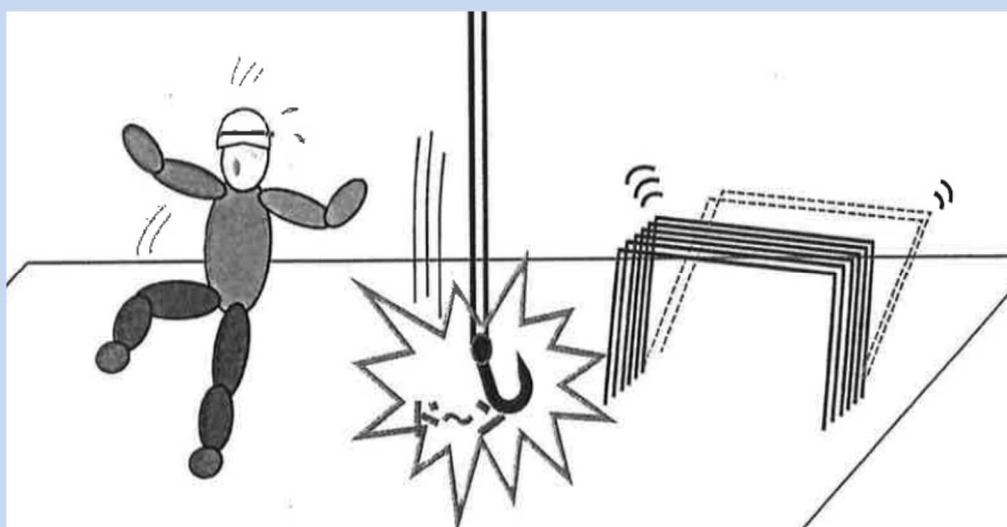
スラブ上で突然ドーンと轟音がし、振り向くとクレーンの親フック（推定2t）が型枠スラブに落下した。クレーンのオペレーターが気を利かして親フックをスラブ上の材料の位置に近づけようとしたのが原因。

オペレーターは合図無しに勝手な行動を取らない。

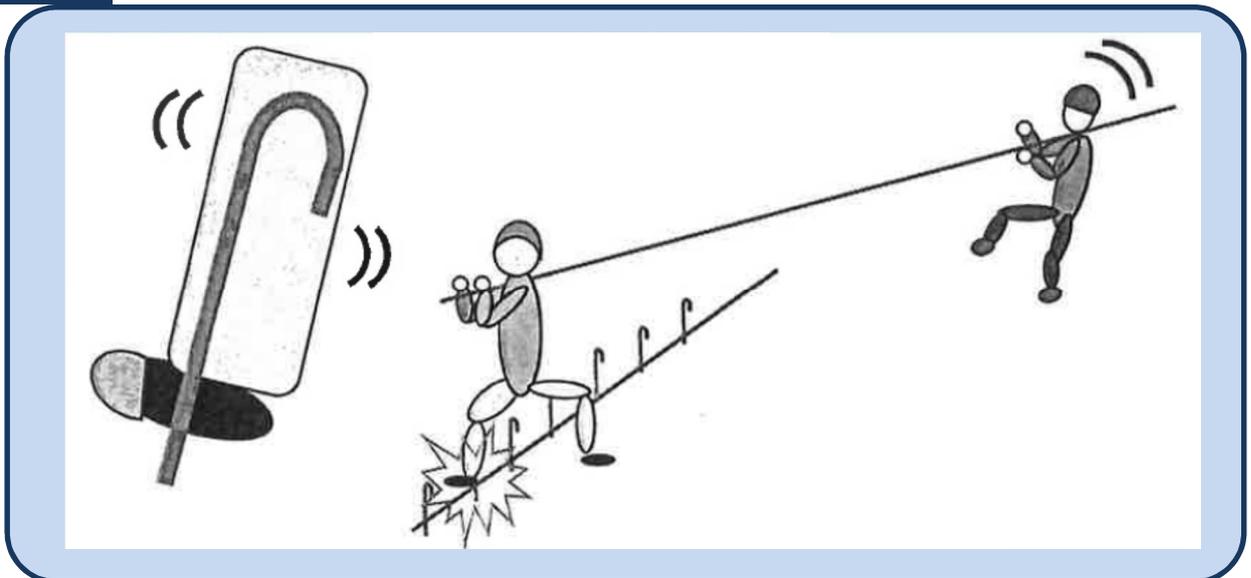
2人1組でスラブ材 D10、L7.5m を小運搬しており、耐震壁の差し筋をまたいだ時に、差し筋が作業ズボンの中に入れてしまい、転びそうになるのを踏みとどまったら、後ろのペアの職人がバランスを崩して転倒しそうになった。

足元には十分注意する。

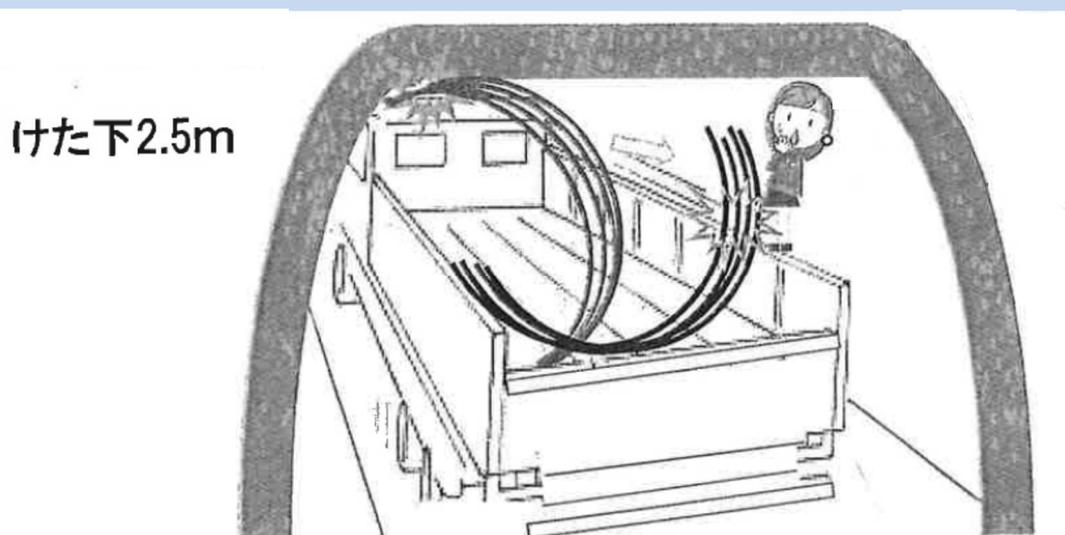
2t 車にて半円形の材料を運搬中、屋根掛けしていた材料が高架の上部に接触し、材料が荷台に横転し、荷台から 50cm 横にはみ出た状態で通学途中の女子高生とすれ違った。

高さ制限に留意する等運転には十分注意する。  
荷台への積み方を工夫し、材料の固定をしっかりと行う。
