埼玉県三芳町倉庫火災(平成29年)について

火災の概要

「埼玉県三芳町倉庫火災を踏まえた 防火対策及び消防活動のあり方に関する検討会」

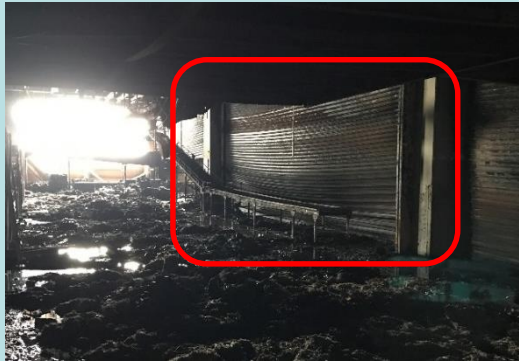
<p>閉鎖状態にあったもの</p>

<p><2Fの防火シャッター></p>

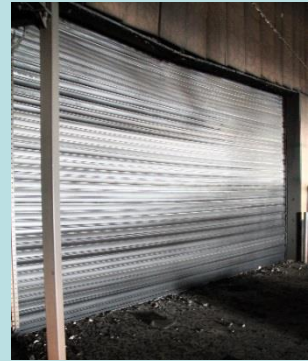
<p><3Fの防火シャッター></p>

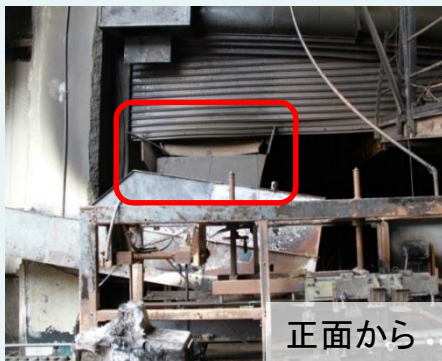
<p>閉鎖障害があったもの</p>

<p>正面から <■ コンベヤによる閉鎖障害></p>

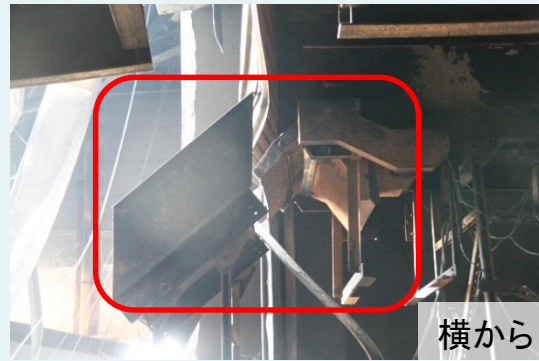
<p>横から <▲ 物品による閉鎖障害></p>

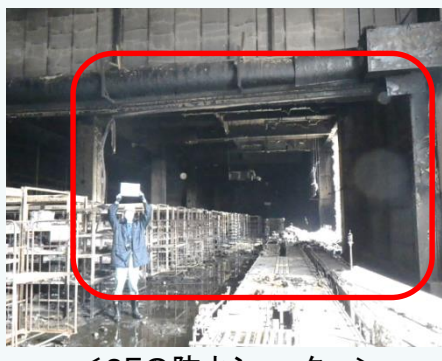
<p>作動をしなかったもの</p>

<p><2Fの防火シャッター></p>

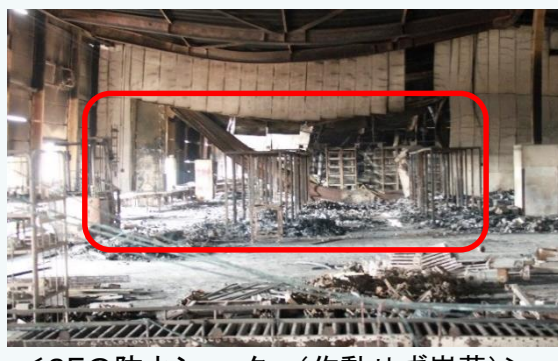
<p><3Fの防火シャッター(作動せず崩落)></p>

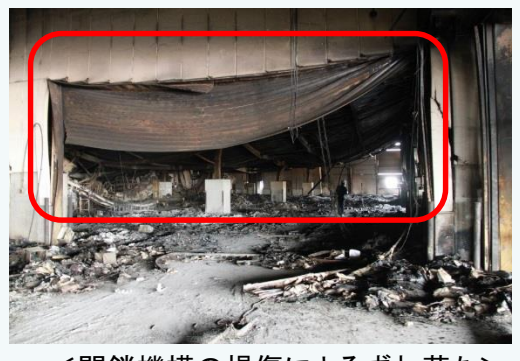
<p><閉鎖機構の損傷によるずれ落ち></p>

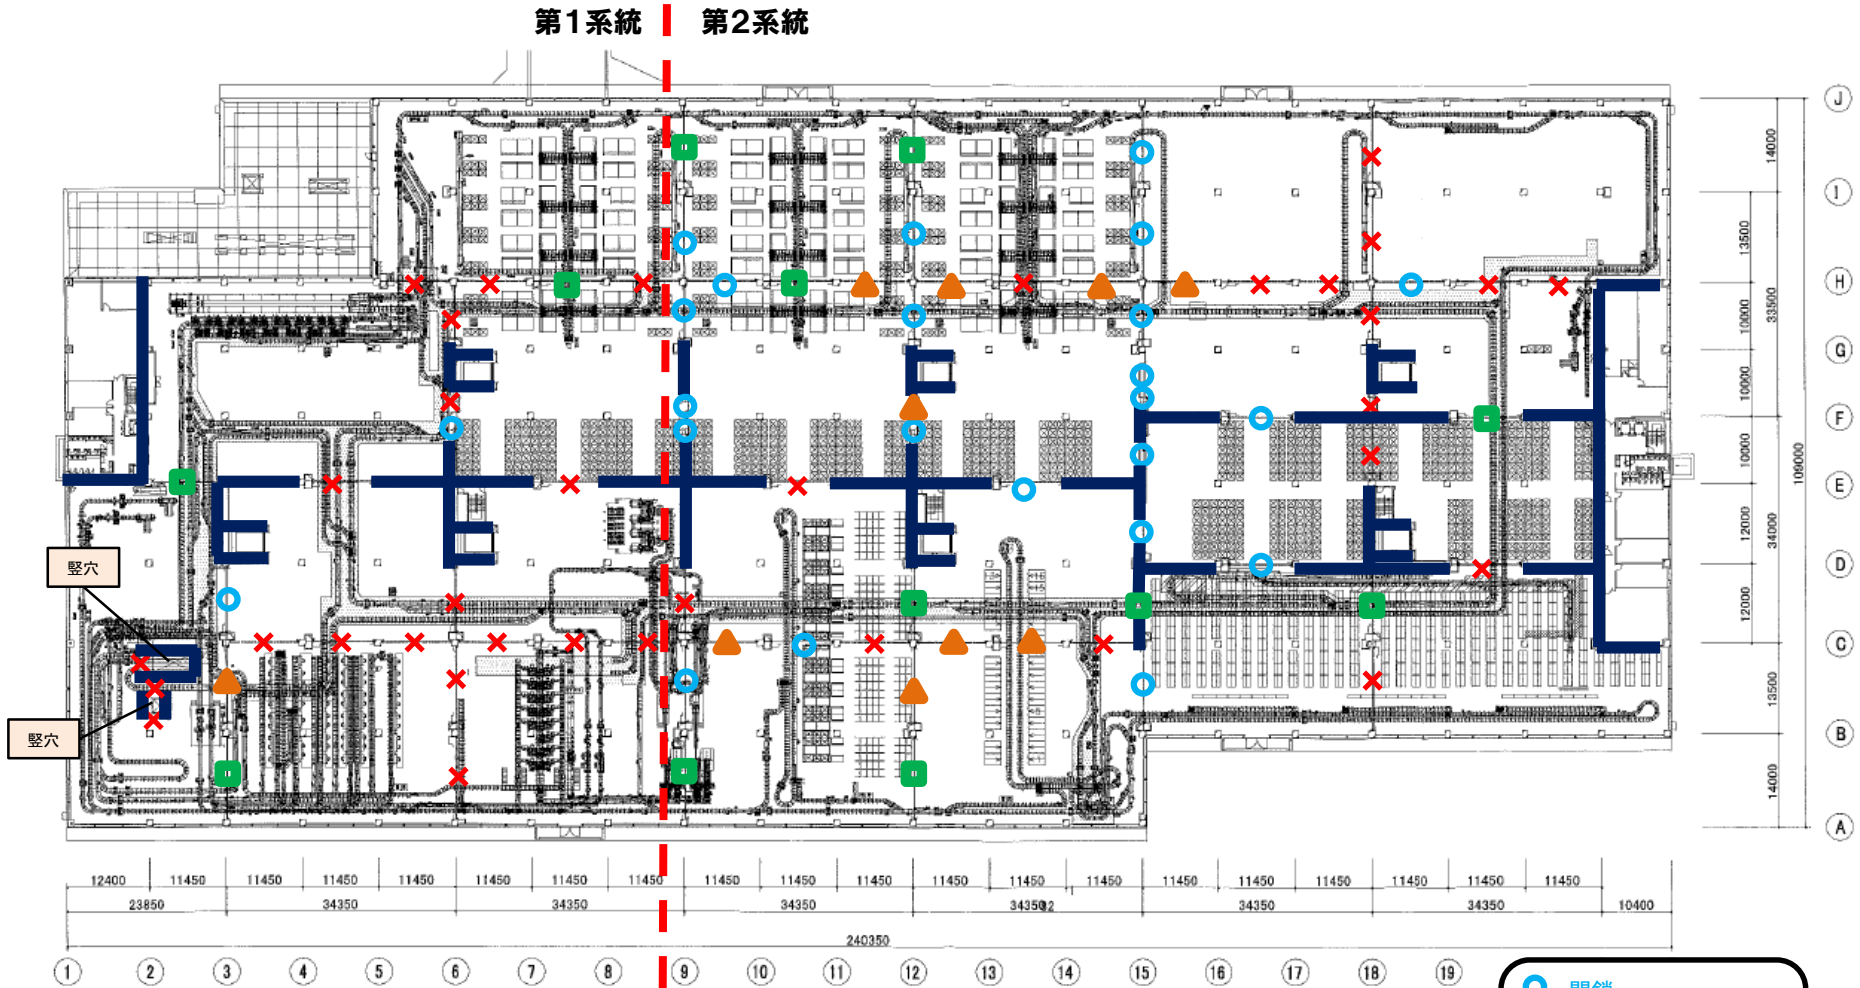
2階の閉鎖状況

○ 2階における防火シャッターの閉鎖状況は、火災後の現場調査において目視によって確認した内容に基づくと、以下のとおりとなる。

※「不動作」には、火災によって閉鎖機構などが損傷した結果、部分的にシャッターがずれ落ちたものなどを含む。
 ※ エレベーターや階段などに設けられた常時閉鎖式の防火設備は記載していない。

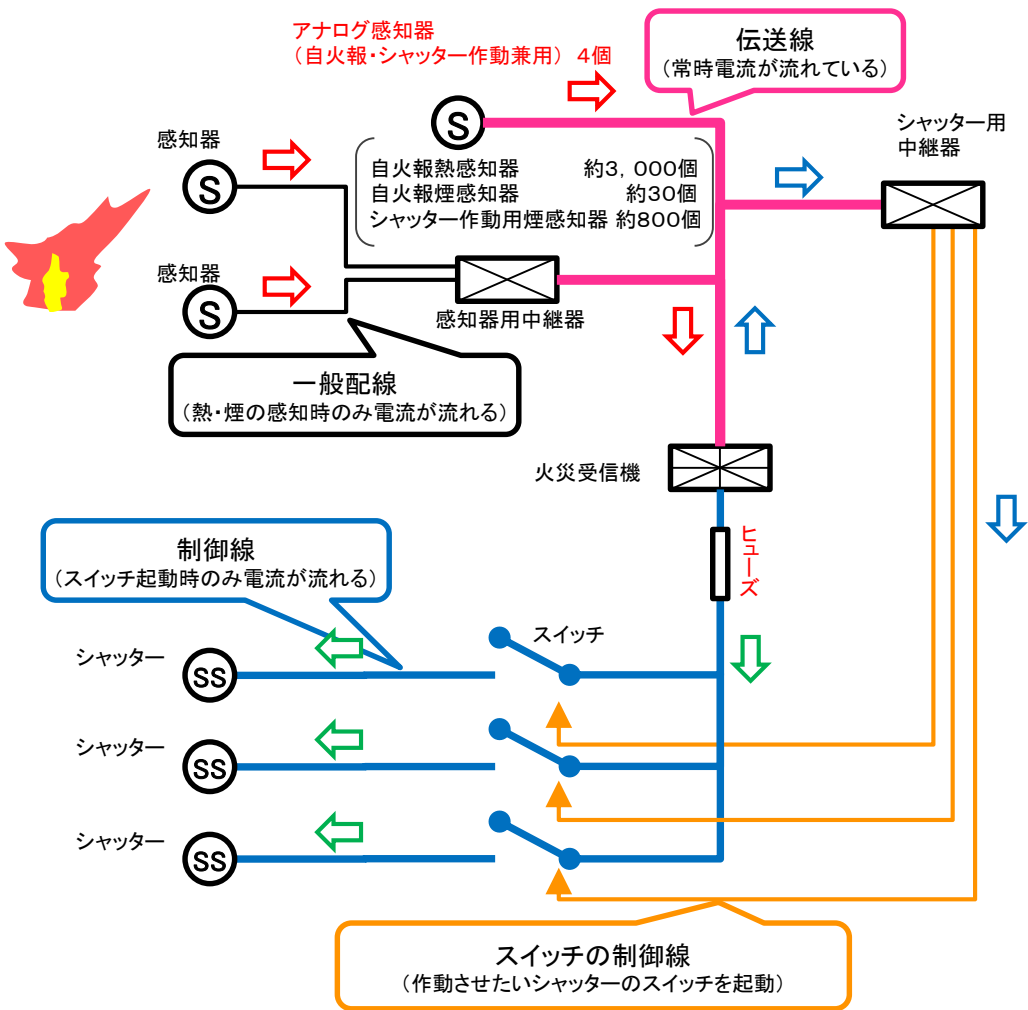
受信機配線について(作動時のイメージ【単線図】)

第1系統	記録された時刻	実際の時刻 (推定)※
端材室での火災感知(熱感知器)	9:14	9:07
端材室上部の煙濃度が5%まで上昇	9:15	9:08
端材室上部の煙濃度が10%まで上昇	9:15	9:08
第1系統で最初のシャッター起動	9:16	9:09
伝送線の異常検知	9:17	9:10
伝送線の機能が完全に消失	9:21	9:14

第2系統	記録された時刻	実際の時刻 (推定)
第2系統で最初の感知(シャッター用)	9:22	9:15
第2系統で最初のシャッター起動	9:23	9:16
受信盤とシャッターの間の制御線異常	11:00	10:53
異常のあった制御線におけるヒューズ熔断	11:23	11:16

※ 警備会社へ火災が通報された記録によると、火災受信機に記録された時刻は実際の時刻から約7分遅れていたものと推定(以下同じ)

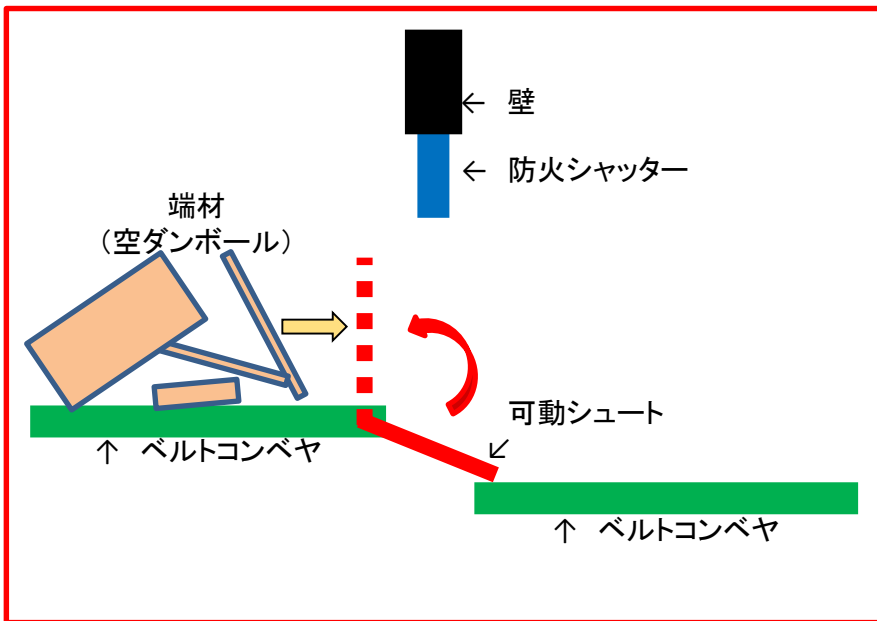
ベルトコンベヤ(端材用)

※ 防火シャッターの閉鎖障害が確認されている。

➤ 「可動シュート」は、作動した自動火災報知設備の信号によって「上方に」動くことで防火シャッターの閉鎖の支障とならないように設計されていた。

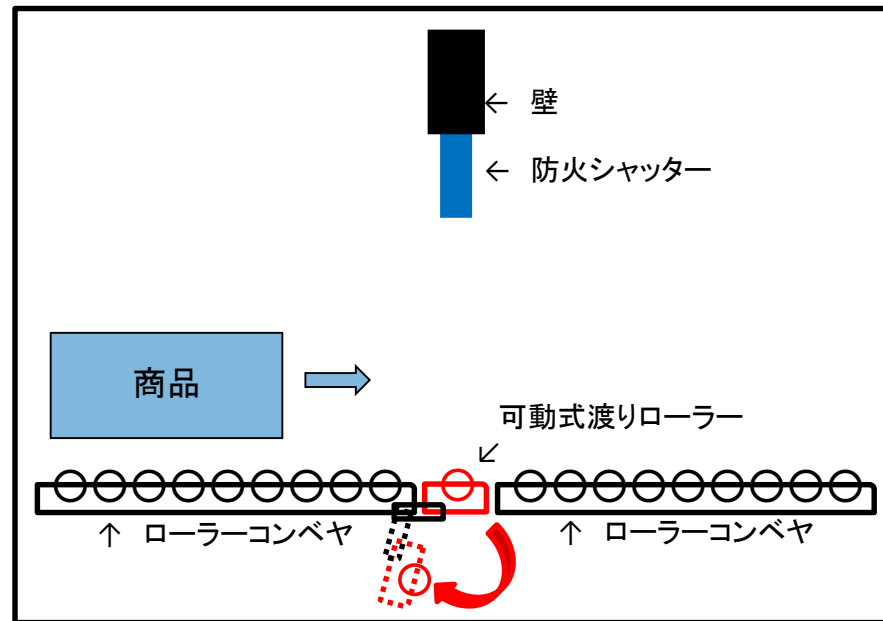
ローラーコンベヤ(商品用)

※ 防火シャッターの閉鎖障害となっていないことが確認されている。

➤ 「可動式渡りローラー」は、作動した自動火災報知設備の信号によって「下方に」動くことで防火シャッターの閉鎖の支障とならないように設計されていた。
