改善箇所説明図

識別：改善後は燃料ポンプフィルターフランジ部に保護フィルムが貼り付けられているため、特別な識別は行わない。また、点検整備記録簿の該当欄に「日付、走行距離、実施者名、リコール：外-2483」と記入する。

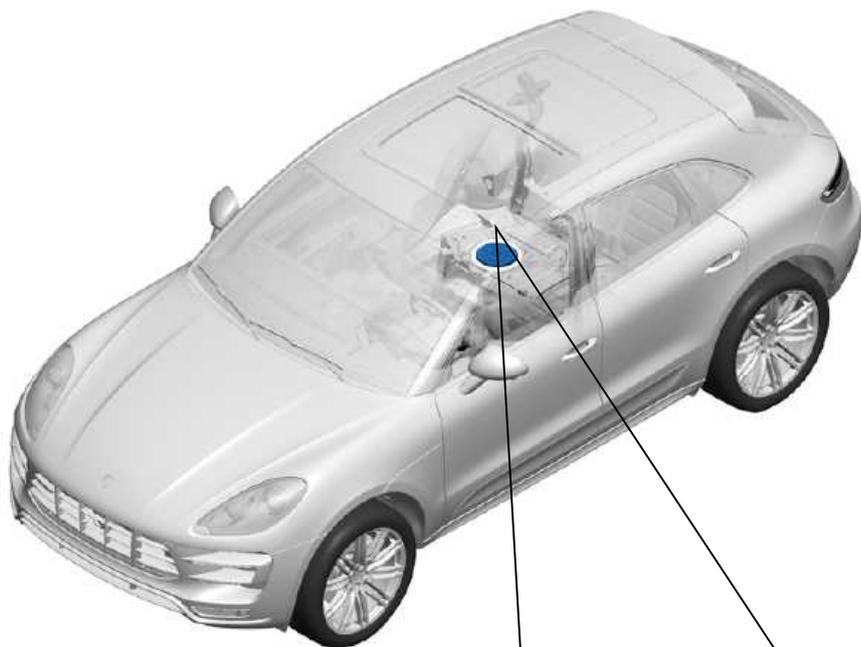
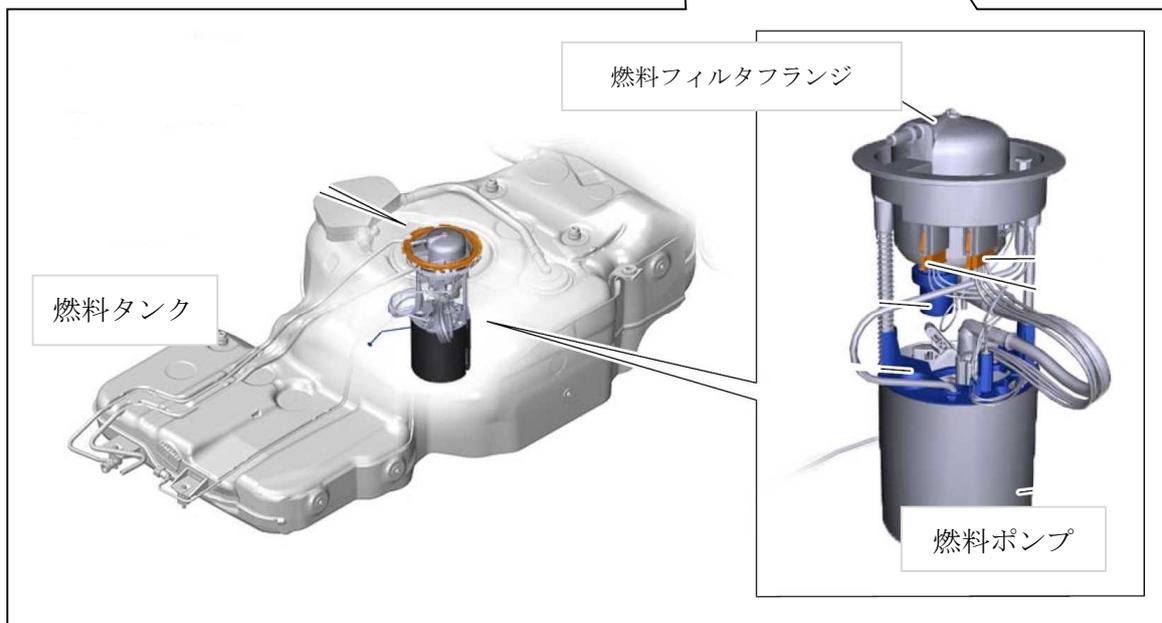
基準不適合箇所

燃料装置において、燃料ポンプフィルターフランジの取付位置が不適切なため、当該フランジ部が雨水等の被水により早期に劣化することがある。そのため、フランジ部の強度が低下し、そのままの状態で使用を続けると、燃料の圧力によりフランジ部に亀裂が生じ、亀裂部位から燃料が漏れるおそれがある。

全車両、燃料ポンプフィルターフランジ部に保護フィルムを貼り付ける。なお、当該フランジ部を点検し、変色している場合は、新品に交換したうえで、保護フィルムを貼り付ける。

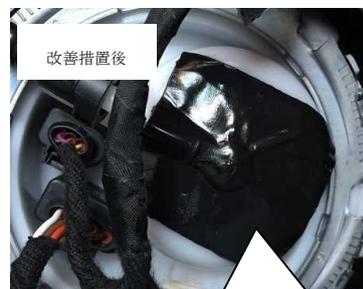
基準不適合発生箇所

保護フィルム
