改善箇所説明図

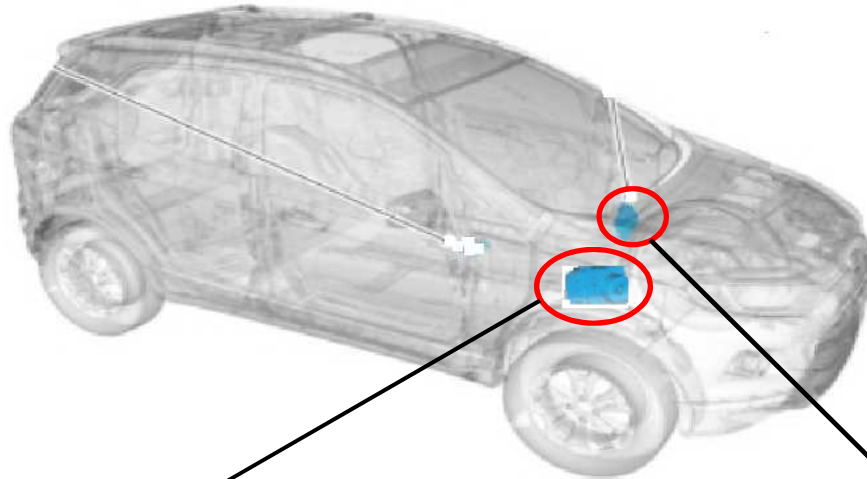
① ABS モジュール

- ① ABSモジュールにおいて、車速を検知するプログラムが不適切なため、車両の停止情報がステアリングロックを制御するモジュール（KVM）に送信されない。そのため、ステアリングロックユニットに電源が供給されずステアリングロックが機能せず、保安基準第11条の2の基準に適合しない。
- ② ボディーコントロールモジュールにおいて、プログラム設定の作業指示が不適切なため、誤ったプログラムを設定した。そのため、衝突時にドアロックが自動で解除せず、保安基準第18条の基準に適合しない。

- ① 全車両、ABSモジュールのプログラムを変更する。
- ② 全車両、ボディーコントロールモジュールのプログラムを変更する。取扱説明書を訂正する。
