# 改善箇所説明図

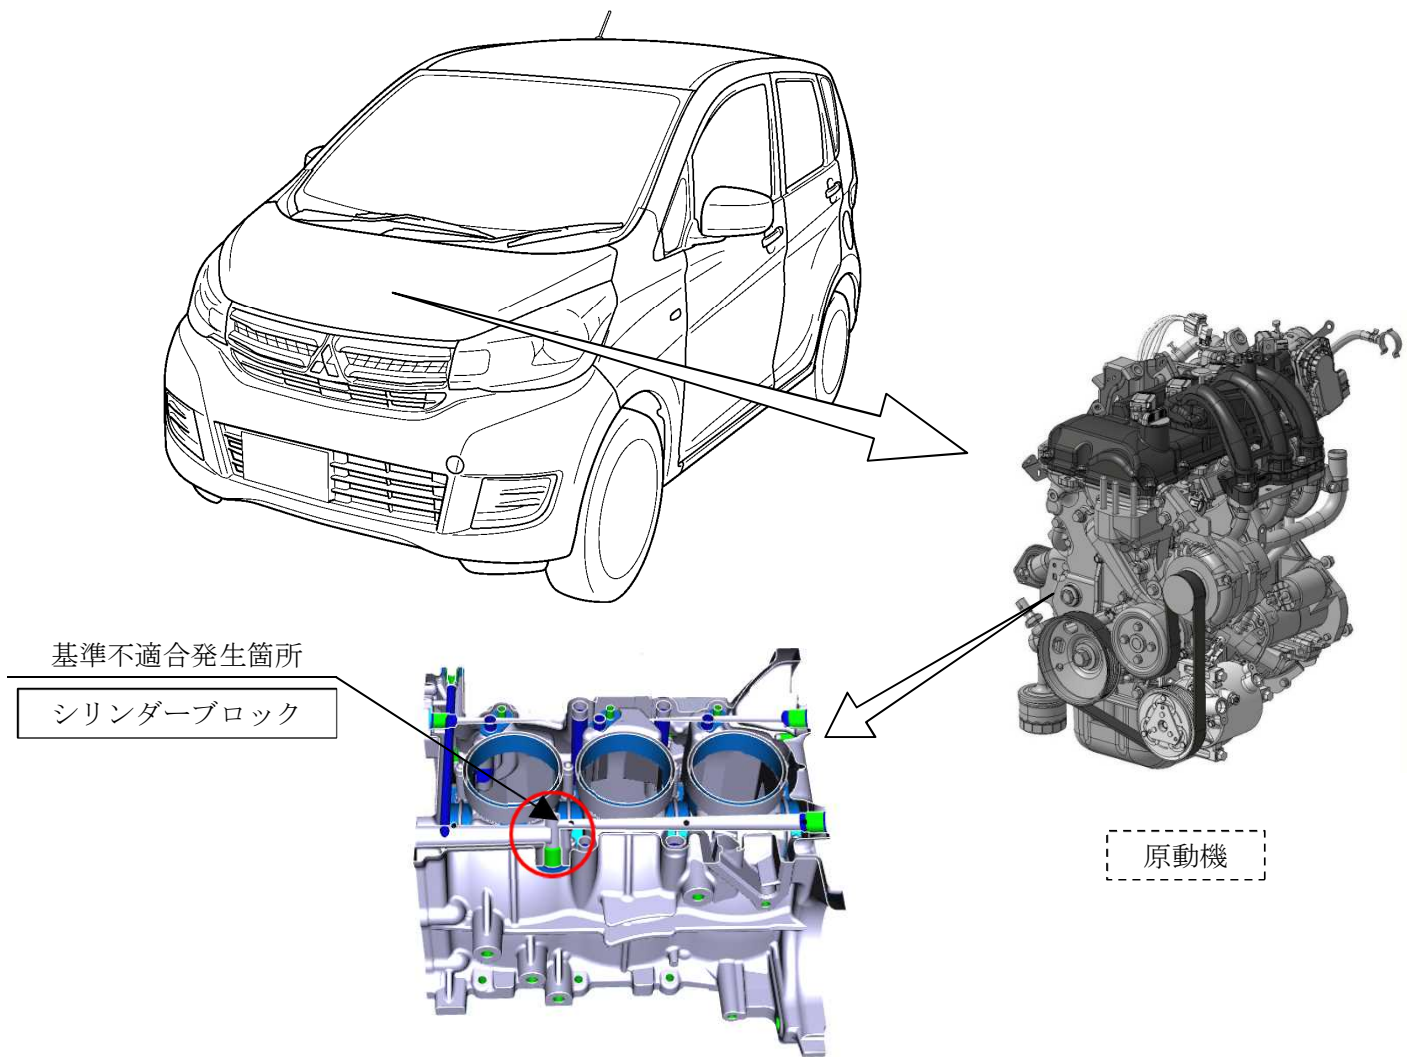
原動機のシリンダーブロックにおいて、鋳造型の中子はずれたまま鋳造されたため、オイル通路が完全に貫通していないものがある。そのため、オイル供給不足によりクランクシャフトのジャーナルメタルが焼き付き、異音が発生し、最悪の場合、原動機が焼き付くおそれがある。

シリンダーブロックの製造ロットを確認のうえ、該当するものは、オイル通路の貫通状態を確認し、未貫通または一部閉塞している場合は原動機を良品と交換する。

識別：運転者席側ドアチェッカーのヒンジにあるピン下側の頭部に、白または黄色ペイントを塗布する。
