改善箇所説明図

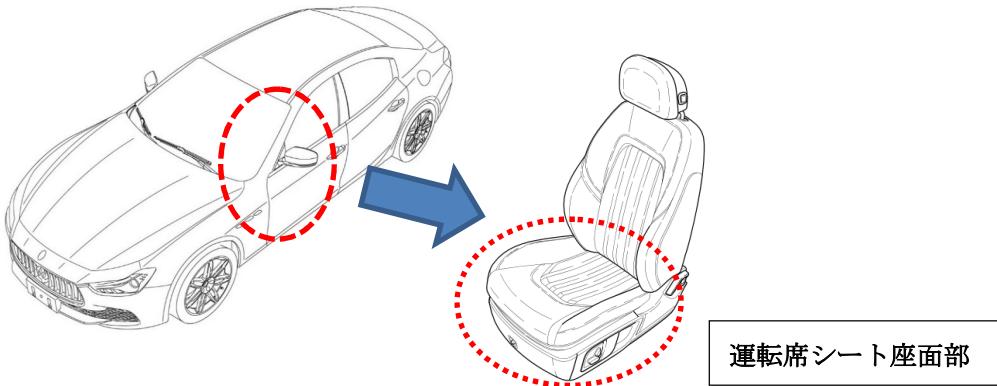
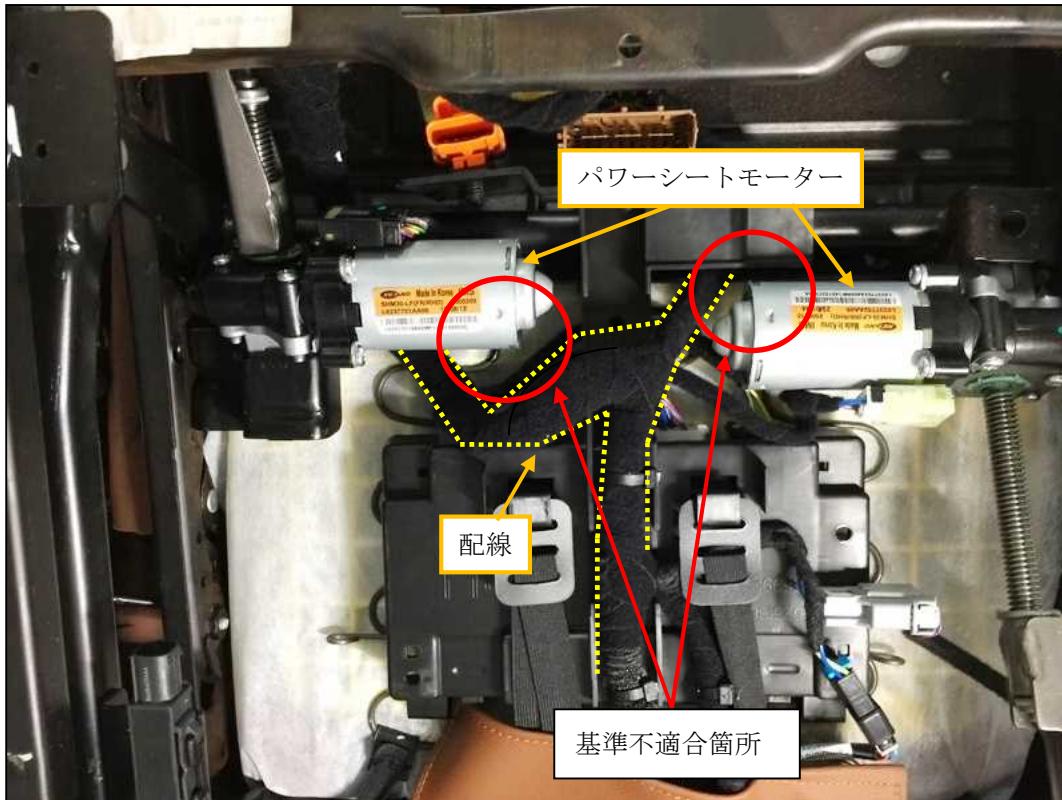
運転者席において、電動調整機構（電動パワーシート）の配線の配索が不適切なため、シートが稼動した際、当該配線がパワーシートモーターの端部と接触することがある。そのため、配線が損傷して短絡し、パワーシートが動かなくなり、最悪の場合、短絡部位が発熱し、火災に至るおそれがある。

全車両、電動パワーシートの配線の配索を変更し、パワーシートモーターの端部に保護材を取り付け、後部ヒューズボックス内のサーキットブレーカーをヒューズに交換する。なお、配線に損傷がある場合は、配線を新品に交換し、パワーシートモーターの端部に保護材を取り付け、後部ヒューズボックス内のサーキットブレーカーをヒューズに交換する。
