改善箇所説明図

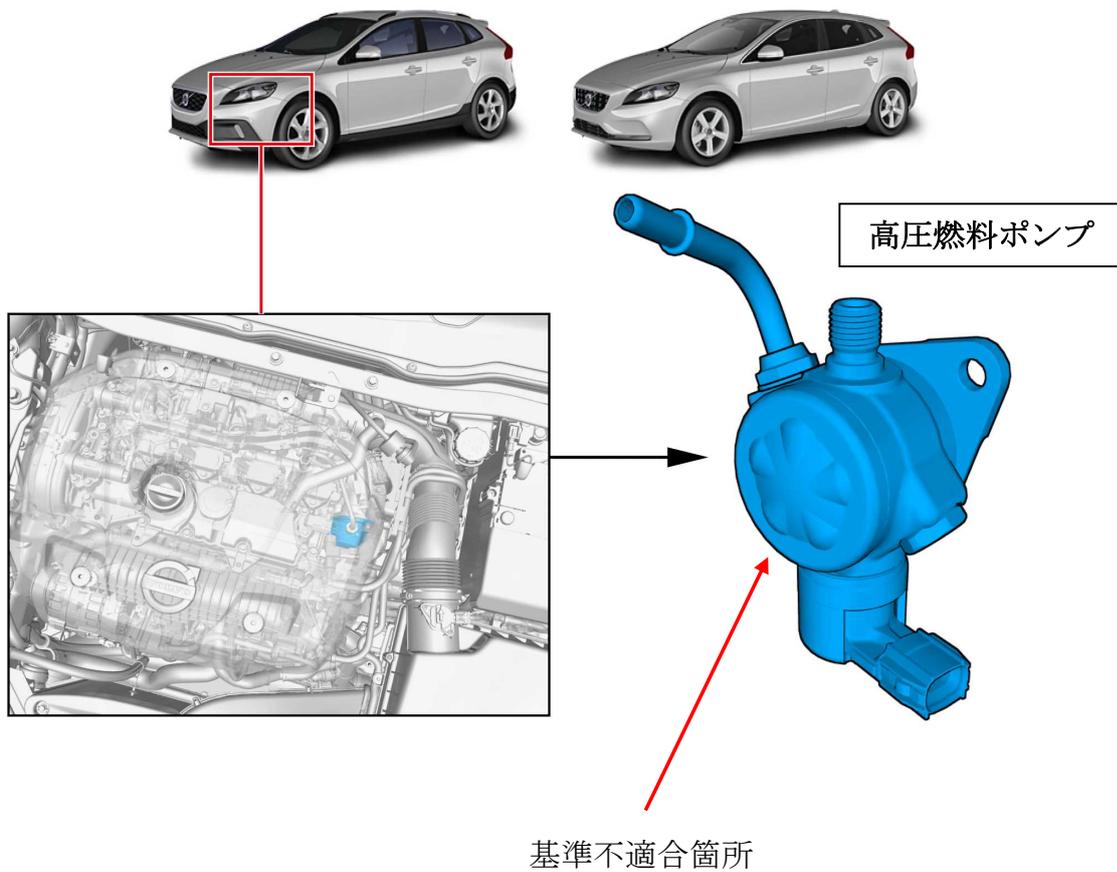
基準不適合発生箇所

燃料装置において、高圧燃料ポンプの製造が不適切なため、当該ポンプで燃料を高圧化するピストンが磨耗することがある。そのため、燃料の供給が低下し、そのままの状態で使用を続けると、警告灯が点灯し、エンジン出力が低下、最悪の場合、エンジンが始動できなくなるおそれがある。

全車両、高圧燃料ポンプを良品に交換する。
