付録-2 試験杭施工状況の記録

(1) 試験杭1

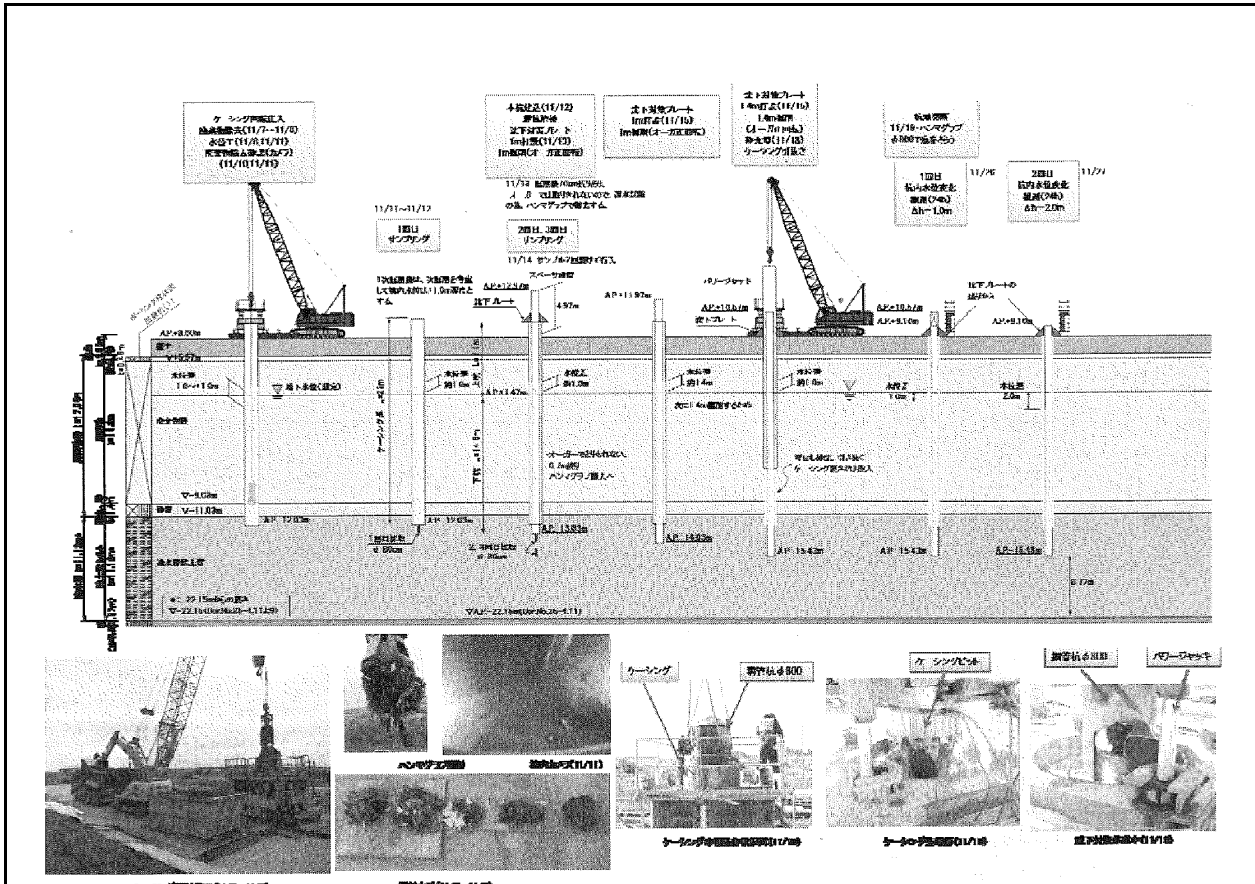
付録図-2.1 試験杭1の施工概況

試験杭1の施工記録を付録表-2.1、付録図-2.1にとりまとめた。施工時の状況や判断を以下に項目別に記述する。

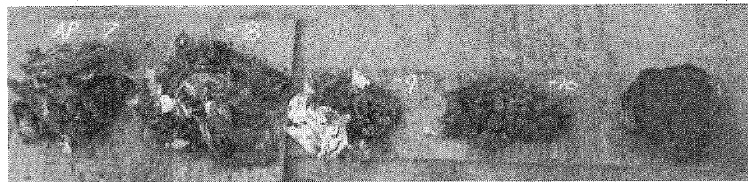
付録写真-2.1 試験杭1からの掘削土. A.P. -7m (左端) からA.P. -11m (右端) までの推移

ハンマーグラブによる杭内部からの掘削土の推移 (A.P. -7m~-11mの範囲) を付録写真-2.1に示す。廃棄物層から粘土層に変化していく様子がわかる。

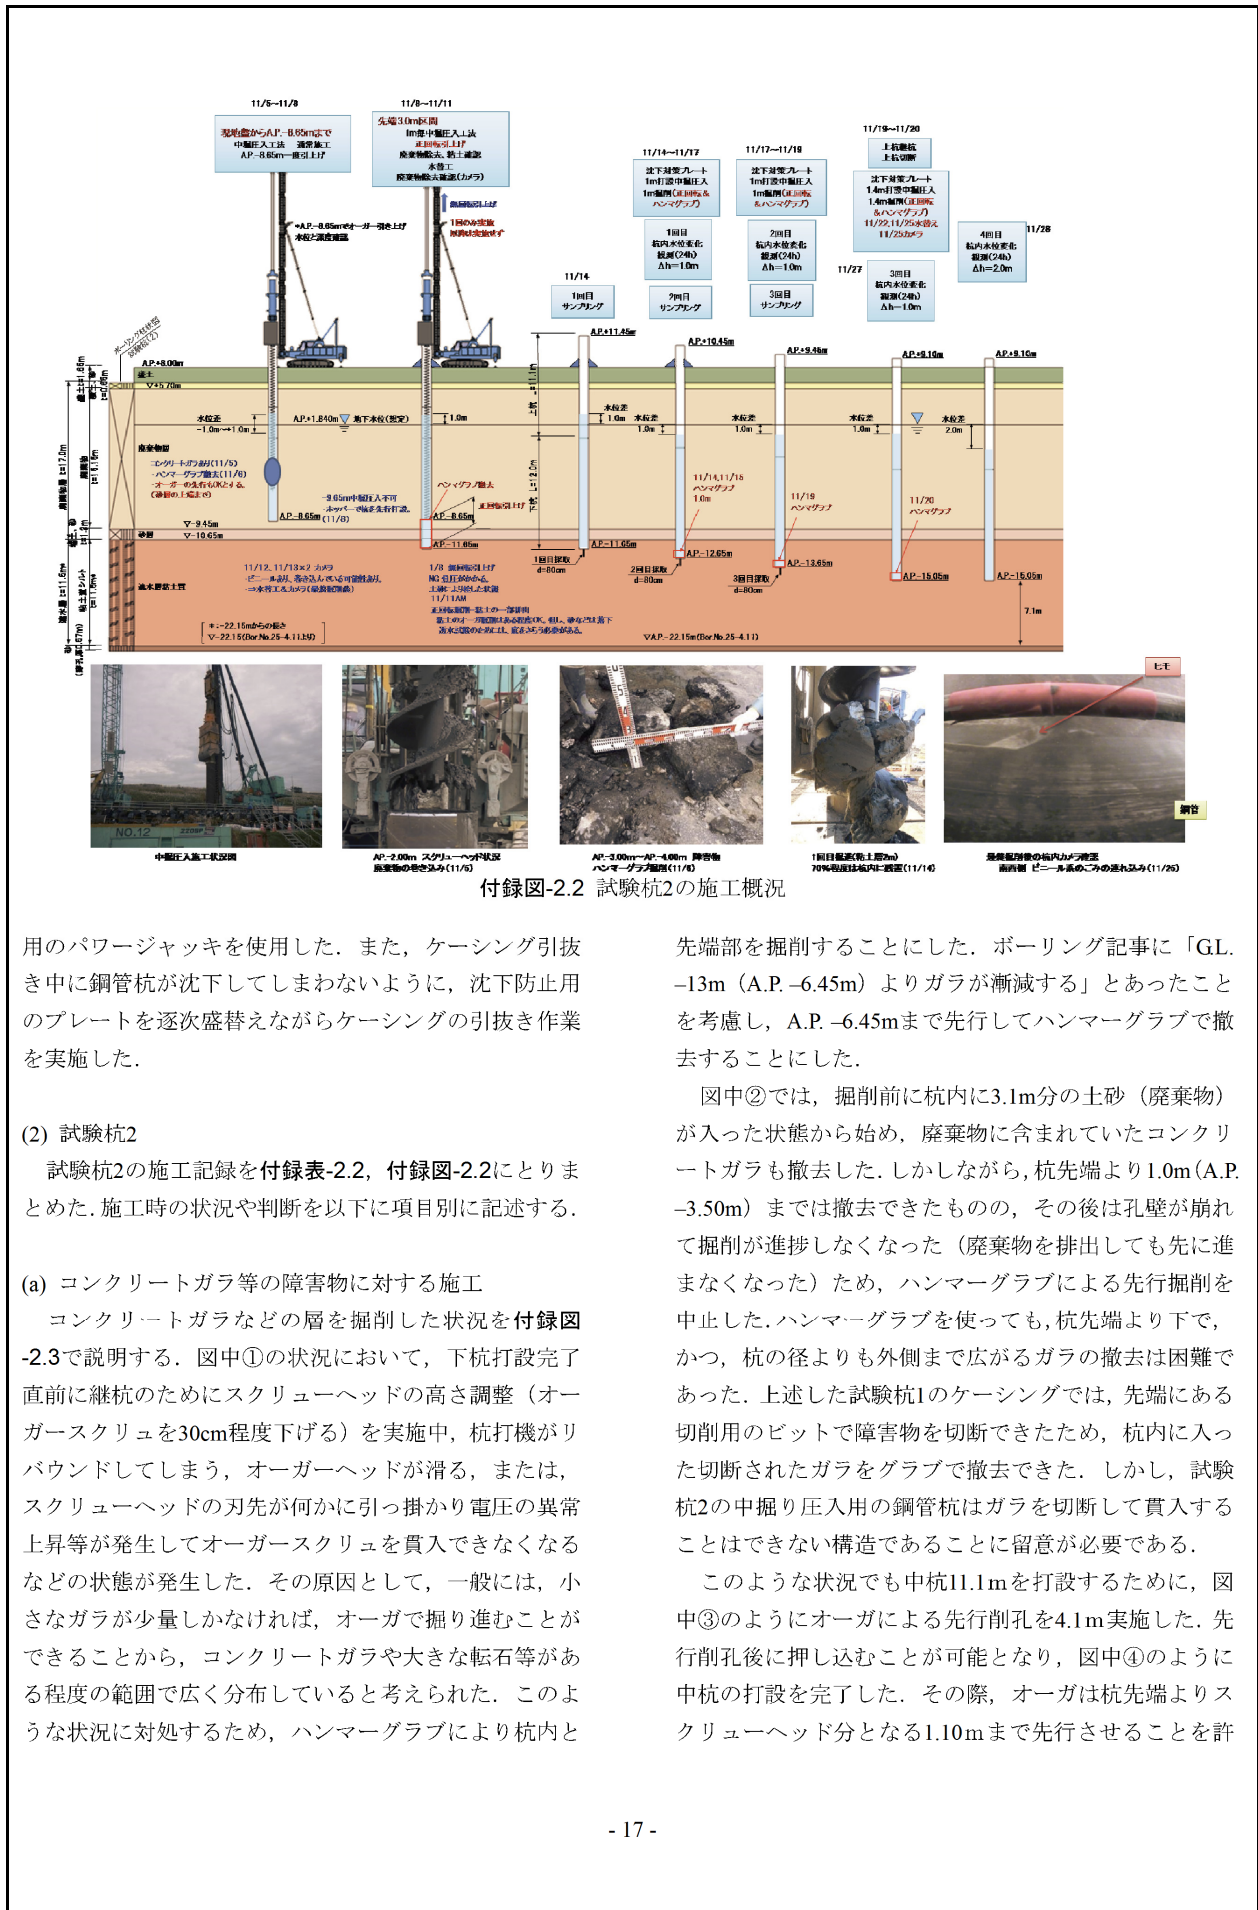
付録図-2.2 試験杭2の施工概況

試験杭2の施工記録を付録表-2.2、付録図-2.2にとりまとめた。施工時の状況や判断を以下に項目別に記述する。

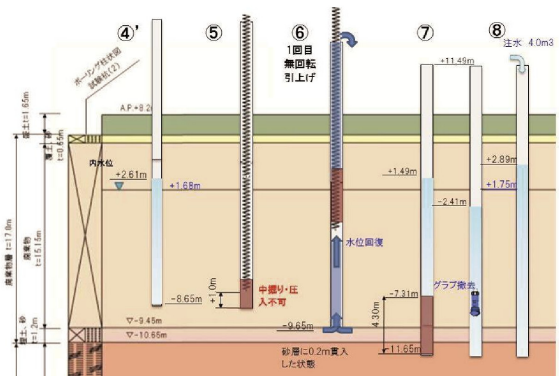
付録図-2.4 廃棄物層と遮水層との境界付近における打設・掘削状況

廃棄物層と遮水層との境界を確認しながら杭を所定の深さまで打設する状況を付録図-2.4で説明する。廃棄物層の下面と遮水層（粘土層）の上面との境界を確認するために、図中の④'の状態から、当初はオーガ掘削で無回転引き上げを実施することを計画した。しかしながら、図中の⑤に示すように、鋼管内に廃棄物が詰まってオーガスクリュが先端まで達しない状況となり、所定の深さまで残り1m程度を残し、鋼管杭を圧入できない状況となってしまった。そこで、中掘工法で使う杭打ち機のホッパー（自重や内部の土砂を含め約10tある）を自由落下させて鋼管杭に打撃を与えることによって所定の深度（A.P. -9.65m）までの打設を完了した。

この後、地層境界を確認するために無回転引き上げを開始したところ、図中の⑥に示すように、スクリーヘッド先端から5m程度までの範囲において、廃棄物と土砂（細粒分が多い）がスクリーに絡み付き、鋼管内が閉塞した状態になってしまった。この状態でオーガスクリュを引き上げると、杭先端に負圧が作用するため、水みちができるなど好ましくない状態となってしまう。杭内の水位は掘削前A.P. +2.61mから掘削後A.P. +2.65mで、水位はすぐに回復していた。また、杭内の土砂の高さはA.P. -6.25mであり、杭先にまだ3.4mの土砂が残っていた。上述のように負圧が杭先に作用すると、水みちを作ってしまう可能性が高いと判断されたため、無回転引き上げは実施しないこととした。そこで、A.P. -11.65mまでオーガによる中掘圧入を行い、オーガは常に正回転（掘削土を排出する方向に回転）を続けて停止させないことにした。また、オーガスクリュを杭先よりも先行させないこと、スクリーヘッドの先端はA.P. -11.65mより以浅とすること、再度鋼管内が閉塞した状態になった時は、オーガを逆回転させて土砂を落とし、ハンマーグラブで掘削することにした。

このような判断によって、粘土についてはオーガスクリュにより排出できたが、粘性のない砂や廃棄物のほとんどは、水とともに杭内に落下し、オーガスクリュでは引き上げることができなかった。所定の深度A.P. -11.65mまで杭を打設してオーガ掘削を完了したとき、杭内の土砂の高さはA.P. -7.31mで、約4.3mの土砂が杭内に残っていたため、これについてはハンマーグラブにより排出した。

試験杭1と試験杭2の施工状況・観察状況を踏まえて、それ以降に施工した試験杭では、以下のように施工方法を変更することにした。すなわち、杭内部からの廃棄物や土砂の排出に、オーガースクリューを無回転で引上げることを試みたが、杭内に残った廃棄物と土砂により鋼管内が閉塞した状態となってしまう、引き上げ時に先端に著しい負圧が発生して、遮水層を乱してしまう恐れがあることがわかった。このような状況を避けるため、オーガ掘削は常に正回転で行い、無回転引上げは実施しないことにした。また、途中での引上げも実施しないことと

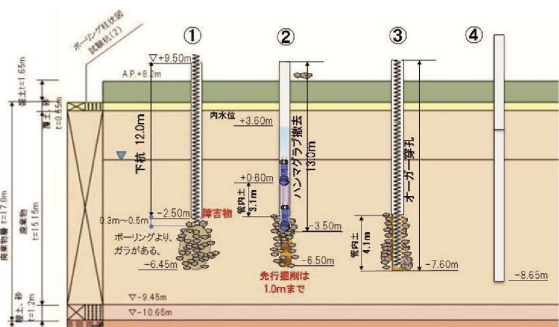
付録図-2.3 障害物状況図

コンクリートガラなどの層を掘削した状況を付録図-2.3で説明する。図中①の状況において、下杭打設完了直前に継杭のためにスクリーヘッドの高さ調整（オーガースクリューを30cm程度下げる）を実施中、杭打機がリバウンドしてしまう、オーガヘッドが滑る、または、スクリーヘッドの刃先が何かに引っ掛かり電圧の異常上昇等が発生してオーガースクリューを貫入できなくなるなどの状態が発生した。その原因として、一般には、小さなガラが少量しかなければ、オーガで掘り進むことができることから、コンクリートガラや大きな転石等がある程度の範囲で広く分布していると考えられた。このような状況に対処するため、ハンマーグラブにより杭内と

図中②では、掘削前に杭内に3.1m分の土砂（廃棄物）が入った状態から始め、廃棄物に含まれていたコンクリートガラも撤去した。しかしながら、杭先端より1.0m (A.P. -3.50m) までは撤去できたものの、その後は孔壁が崩れて掘削が進捗しなくなった（廃棄物を排出しても先に進まなくなった）ため、ハンマーグラブによる先行掘削を中止した。ハンマーグラブを使っても、杭先端より下で、かつ、杭の径よりも外側まで広がるガラの撤去は困難であった。上述した試験杭1のケーシングでは、先端にある切削用のビットで障害物を切断できたため、杭内に入った切断されたガラをグラブで撤去できた。しかし、試験杭2の中掘り圧入用の鋼管杭はガラを切断して貫入することはできない構造であることに留意が必要である。

先端部を掘削することにした。ボーリング記事に「GL. -13m (A.P. -6.45m) よりガラが漸減する」とあったことを考慮し、A.P. -6.45mまで先行してハンマーグラブで撤去することにした。

このような状況でも中杭11.1mを打設するために、図中③のようにオーガによる先行削孔を4.1m実施した。先行削孔後に押し込むことが可能となり、図中④のように中杭の打設を完了した。その際、オーガは杭先端よりスクリーヘッド分となる1.10mまで先行させることを許

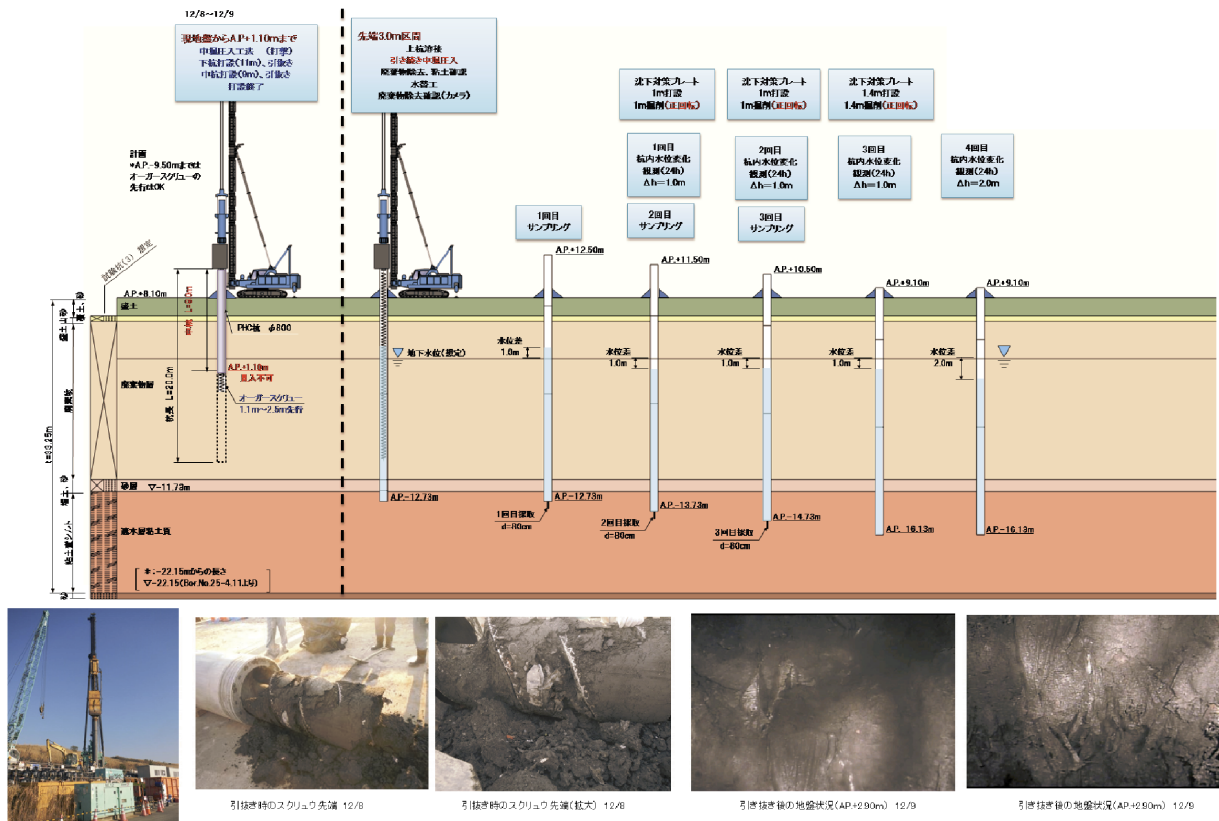
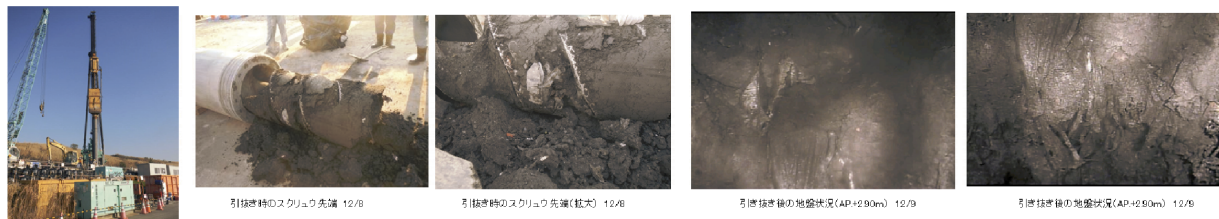
付録図-2.5 試験杭3の施工概況

試験杭3の施工記録を付録表-2.3、付録図-2.5にとりまとめた。施工時の状況や判断を以下に項目別に記述する。

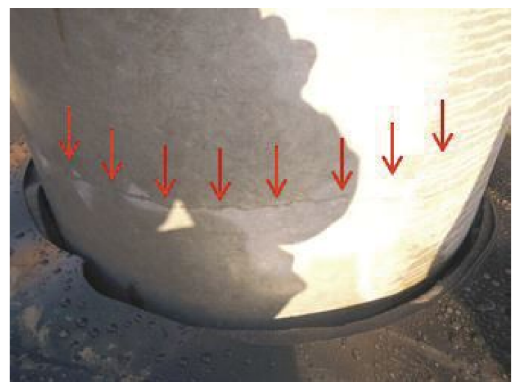
付録写真-2.4 PHC杭に発生したクラック

PHC杭の打設では、杭打機の正面方向と側面方向から鉛直性を誘導しながら作業した。試験杭2での経験から、オーガースクリューを2.5m先行削孔させて杭を圧入したが、途中で貫入が困難な状況になった。そこで、ベースマシン（三点杭打機）の自重を使って（付録図-2.6）、ベースマシンの前側が少し浮き上がる程度まで負荷をかけたが貫入の進捗が悪く、3.5m貫入したところで、ベースマシンと反対側の原地盤と同程度の高さ（偏心したときにモーメントが集中する位置）において、PHC杭に円周方向のクラックが発生してしまった（付録写真-2.4）。や

むを得ず、上述した引抜き用特殊ヘッドによりPHC杭を持ち上げ、地盤との縁を切って（付着を切って）からクローラークレーンで引き上げた。

上述のように、下杭にはクラックが発生してしまったため、中杭として準備した杭を下杭として、再度PHC杭の中掘圧入を試みることにした。今回は、先端閉塞を防止するために、通常のスクリューヘッドを使うことにした。スクリューヘッドを杭先端より最大2.5mまで先行させることにして打設したが、5m貫入した状態でそれ以上の打設が不可能な状態になった。そこで、杭打機のホッパー（約9t）を使って杭頭に打撃を与え、打設の継続を

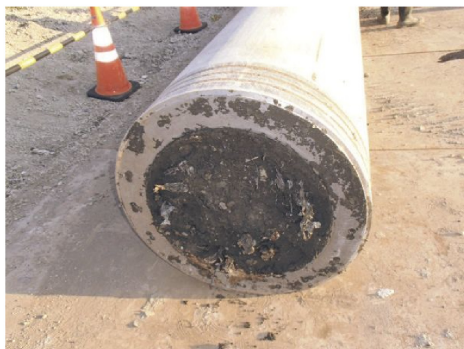
付録写真-2.5 杭内部の閉塞状態

試みたが、リバウンド量が20mm/回、貫入量2mm/回以下となったので、これ以上の作業の継続は困難と判断し、杭打ち作業を中断した。翌日、打設の継続を再開し、打設開始時には貫入量が3.0mm/回であったが、最終的には、1.8m打設したところで貫入量が約1.3mm/回となり、これ以上の打設継続は不可能と判断した。中杭を下杭とした今回の打設では通常のスクリーヘッドを使用したこともあり、杭内部は閉塞していなかった。

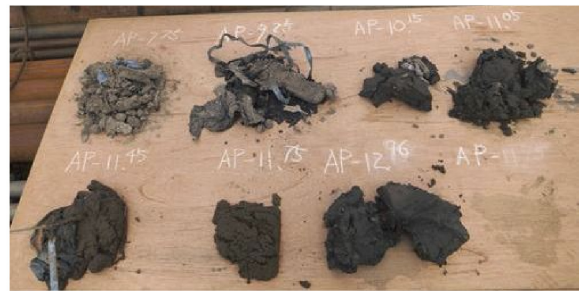
付録写真-2.6 深度毎の掘削土砂。A.P.-7.75m（左上）からA.P.-12.76m（右下）までの推移

ハンマーグラブによる掘削土を付録写真-2.6に示す。廃棄物層から砂層を介して粘土層に推移していく様子が

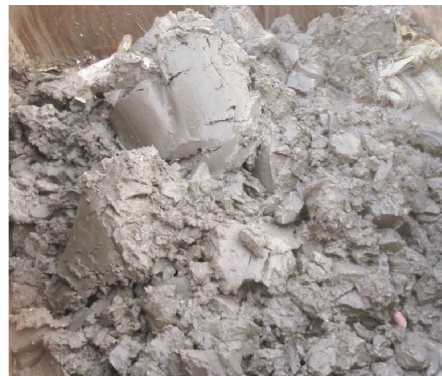
付録写真-2.7 遮水層からの掘削土砂。廃棄物が混じっている。

わかる。また、粘土層を掘削している間にも、掘削土には常に廃棄物が混じっている状態であった (付録写真-2.7)。

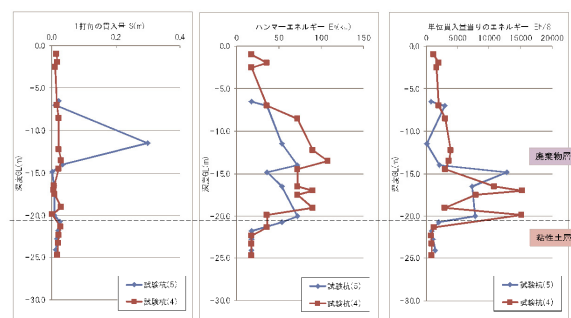
付録図-2.8 打設深度に対する1打撃あたりの貫入量S、打撃エネルギーEh、貫入量あたりに要したエネルギーEh/Sの深度分布図

た。杭の打設には、油圧ハンマーNH-100（ラム重量10t）を用いた。打設エネルギーEhは、打設記録として得られるラムの自由落下高さにラム重量を乗じて算出することができる。打設深度に対する1打撃あたりの貫入量S、打撃エネルギーEh、貫入量あたりに要したエネルギーEh/Sを付録表-2.5に示す。また、これを深度方向の分布図として示したものを付録図-2.8に示す。

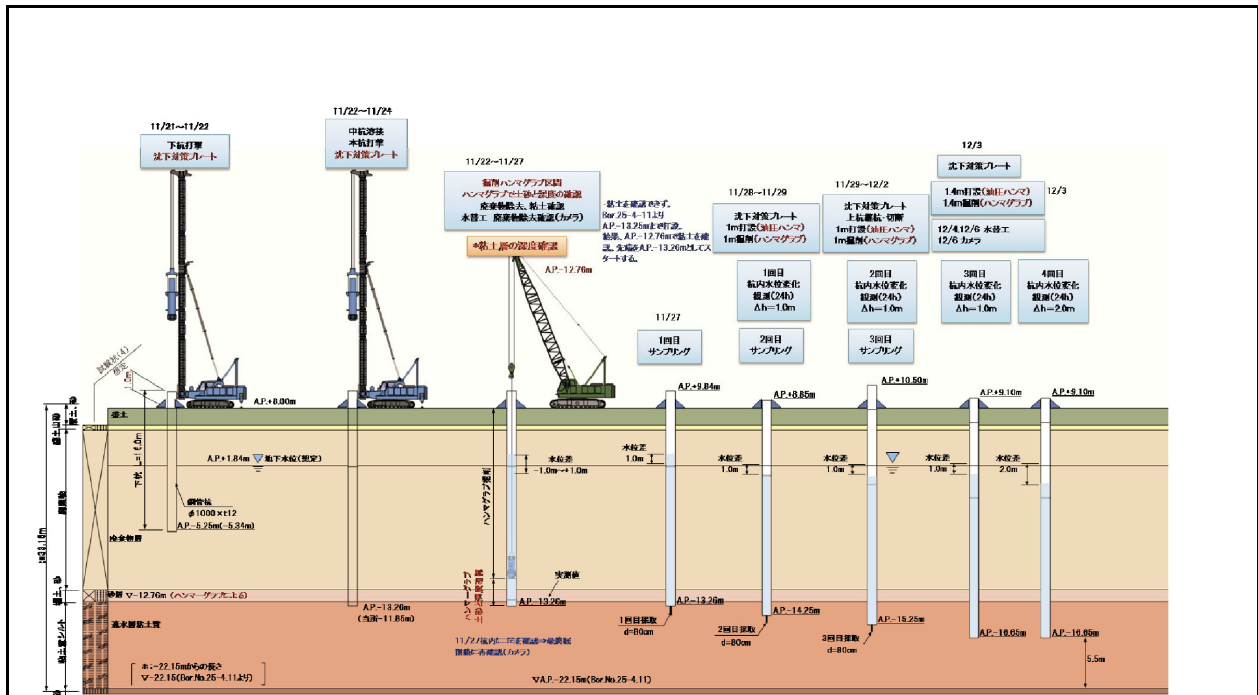
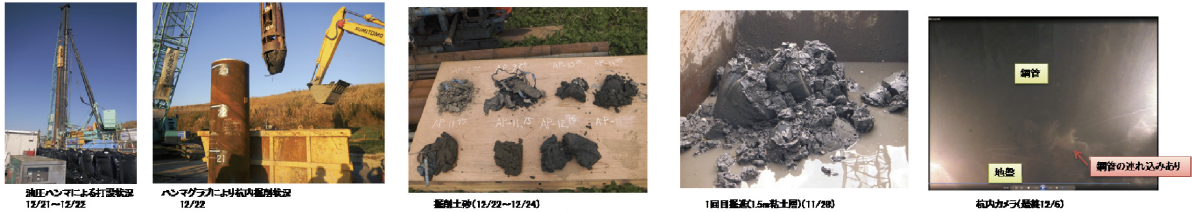
付録図-2.7 試験杭4の施工概況

削土の土質の推移を見て、粘土層の深度を把握した。計画したA.P. -11.85mまで鋼管杭を打設し、杭内を予定のA.P.-11.75mまで掘削しても粘土は現れなかった。既存ボーリングBOR.NO.25-4-11の粘土層の境界A.P. -12.25mを基にA.P. -13.26mまで鋼管杭を再打撃し、内部をハンマーグラブで掘削した結果、A.P. -12.76mで粘土を確認できた。最終打設時の鋼管先端から遮水層の下端 (A.P.-22.15m) までの厚さを5.5m以上確保することを今回の実験の条件としていたので、次段階以降の掘進と掘削深度を付録表-2.6のように変更した。
