改善箇所説明図

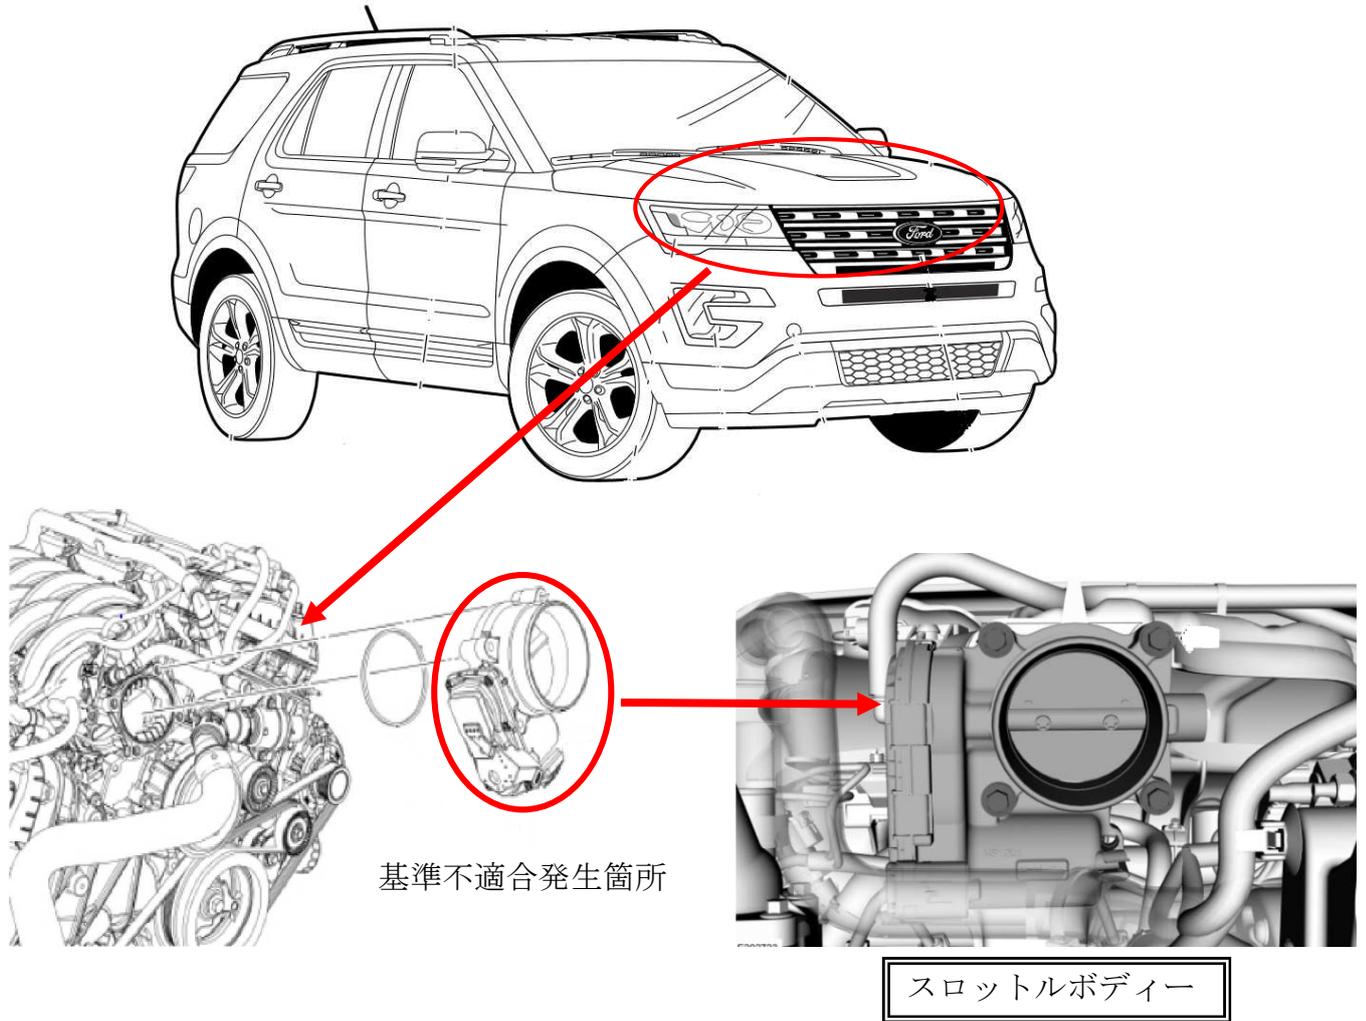
原動機のスロットルボディーにおいて、スロットル開度を調整するモーターの設計が不適切なため、モーターブラシの磨耗粉により、通電性が低下し、モーターの動作が低下することがある。そのため、スロットルの開閉が正しく行われなくなり、警告灯が点灯し、エンジン出力が低下するおそれがある。

全車両、スロットルボディーを対策品に交換する。

識別：左ストラットタワー上部前方に黄色いペイントを塗布する。
