改善箇所説明図①

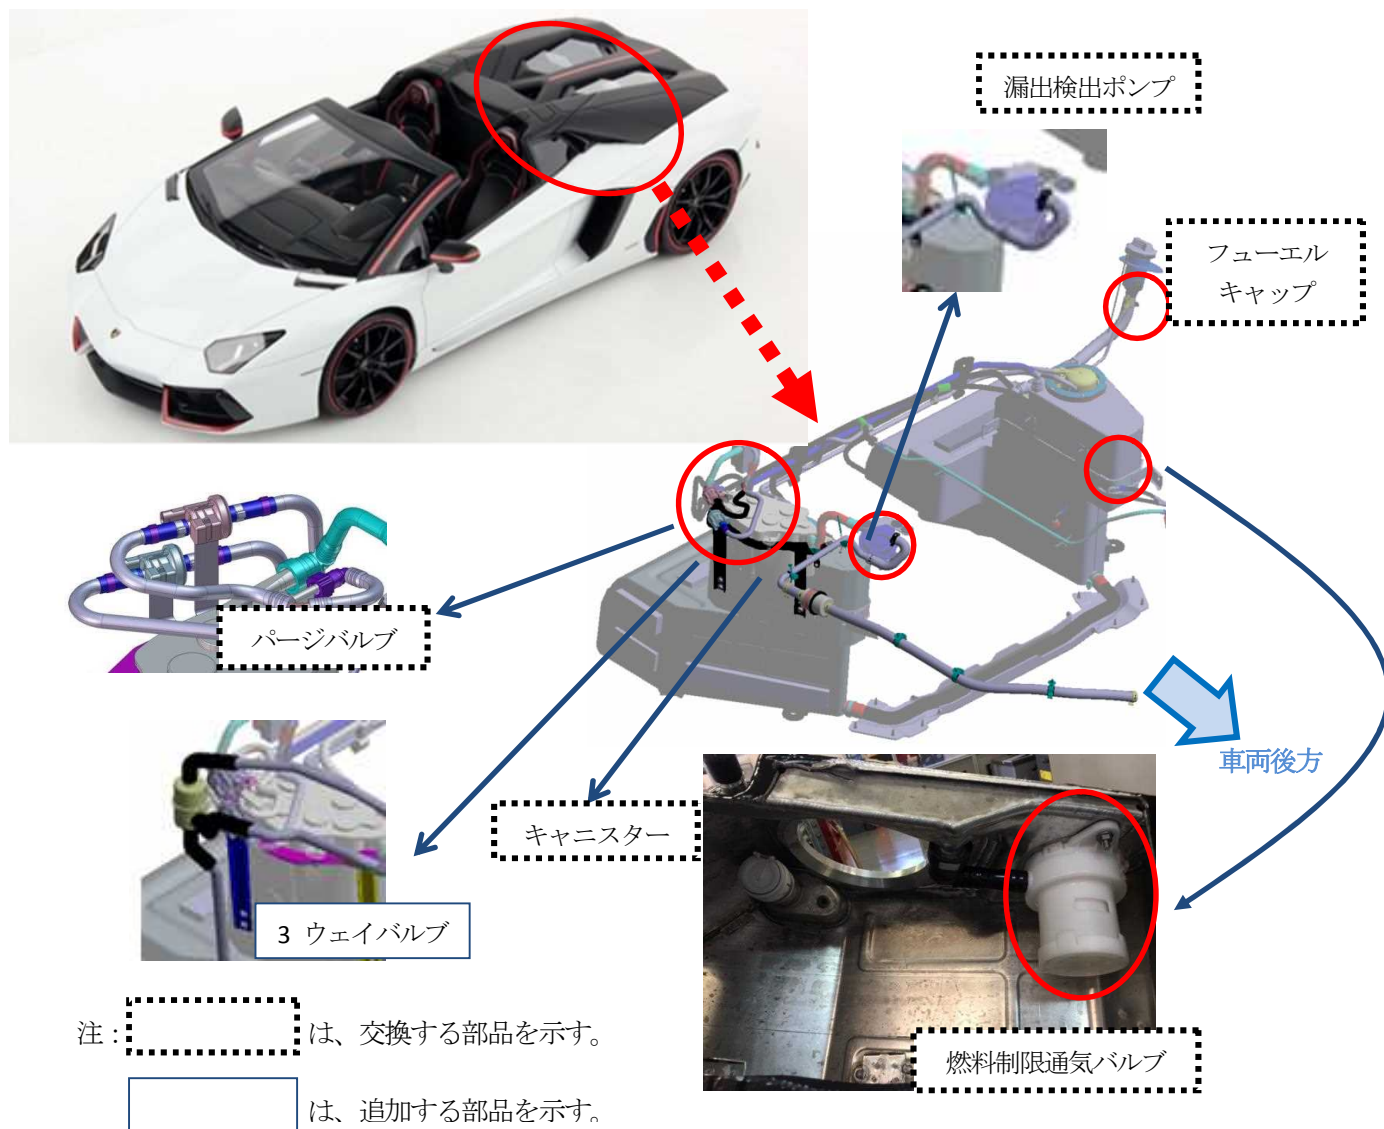
燃料蒸発ガス抑止装置において、燃料タンク内の蒸発ガスの吸入を制御するバルブ（燃料制限通気バルブ）の制御のしきい値が不適切なため、燃料満タン時に特定の運転操作等を行うと燃料が液体のままキャニスターおよびパージバルブに侵入することがある。そのため、燃料によりパージバルブが損傷して警告灯が点灯し、キャニスターの掃気ホースから燃料または、燃料蒸発ガスが漏れるおそれがある。

全車両、燃料制限通気バルブ、パージバルブおよびフューエルキャップを対策品に交換し、キャニスターおよび漏出検出ポンプを新品に交換する。また、3ウェイバルブを追加して燃料蒸発ガス排出経路を変更し、エンジンコントロールユニットのプログラムを変更する。

識別：車両識別プレートの下側に、赤色で直径5mm程度のマークを塗布する。
