改善箇所説明図

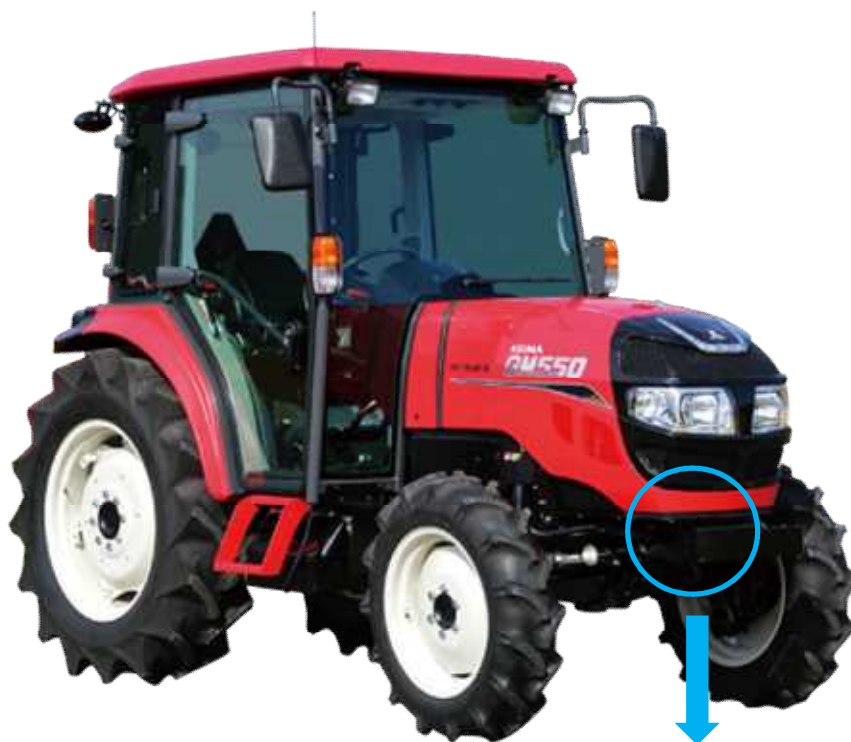
不具合発生箇所

農耕トラクタの原動機において、エンジン制御ユニットのプログラムが不適切なため、排気ガスに含まれるHC(炭化水素)濃度が濃くなり、当該排気ガスがEGRクーラーに回り込み、カーボンデポジットが生成されてEGRバルブに付着することがある。このため、カーボンデポジットの堆積によりEGRバルブの摺動が不良となり、エンジンの出力が制限されるおそれがある。

全車両、エンジン制御ユニットのプログラムを適正なプログラムに交換する。
また、EGRバルブを点検し、正常に作動しない場合は、EGRバルブユニットを交換する。
