改善箇所説明図

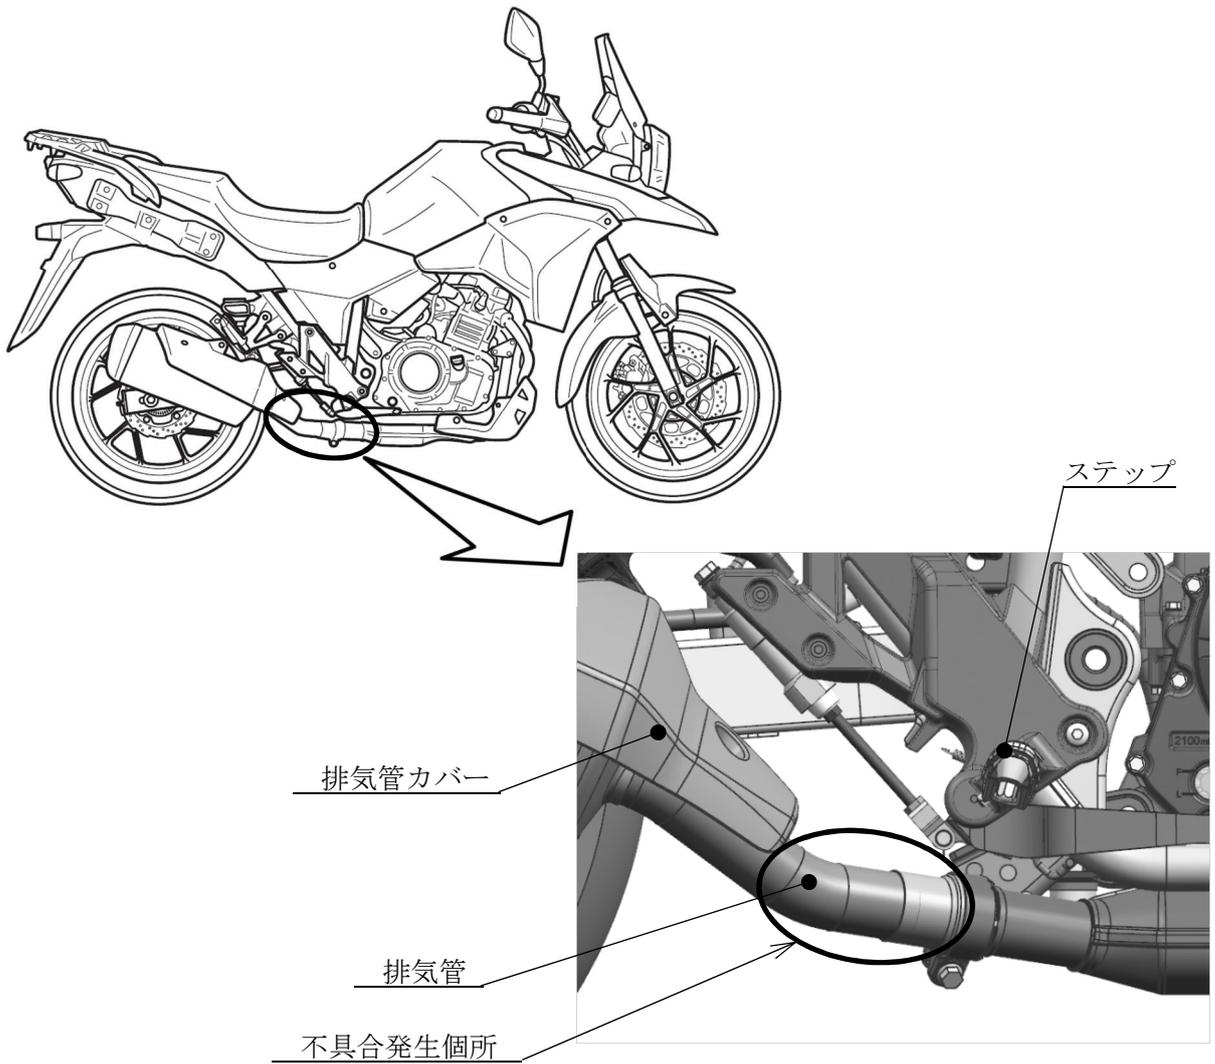
車体右側に配置している排気管において、排気管カバーの形状が不適切なため、停車時に足をステップから外した際、排気管に衣類が接触することがある。そのため、衣類が損傷し、最悪の場合、下肢を火傷するおそれがある。

対策品のカバー

全車両、排気管に対策品のカバーを追加する。
