改善箇所説明図

中型トラックにおいて、右側フロントリーフスプリングのシヤックル取付け用ナットを固定するロックプレートの組付けが不適切なものがある。そのため、そのまま使用を続けると、当該ナットが緩み、最悪の場合、シヤックルが脱落するおそれがある。

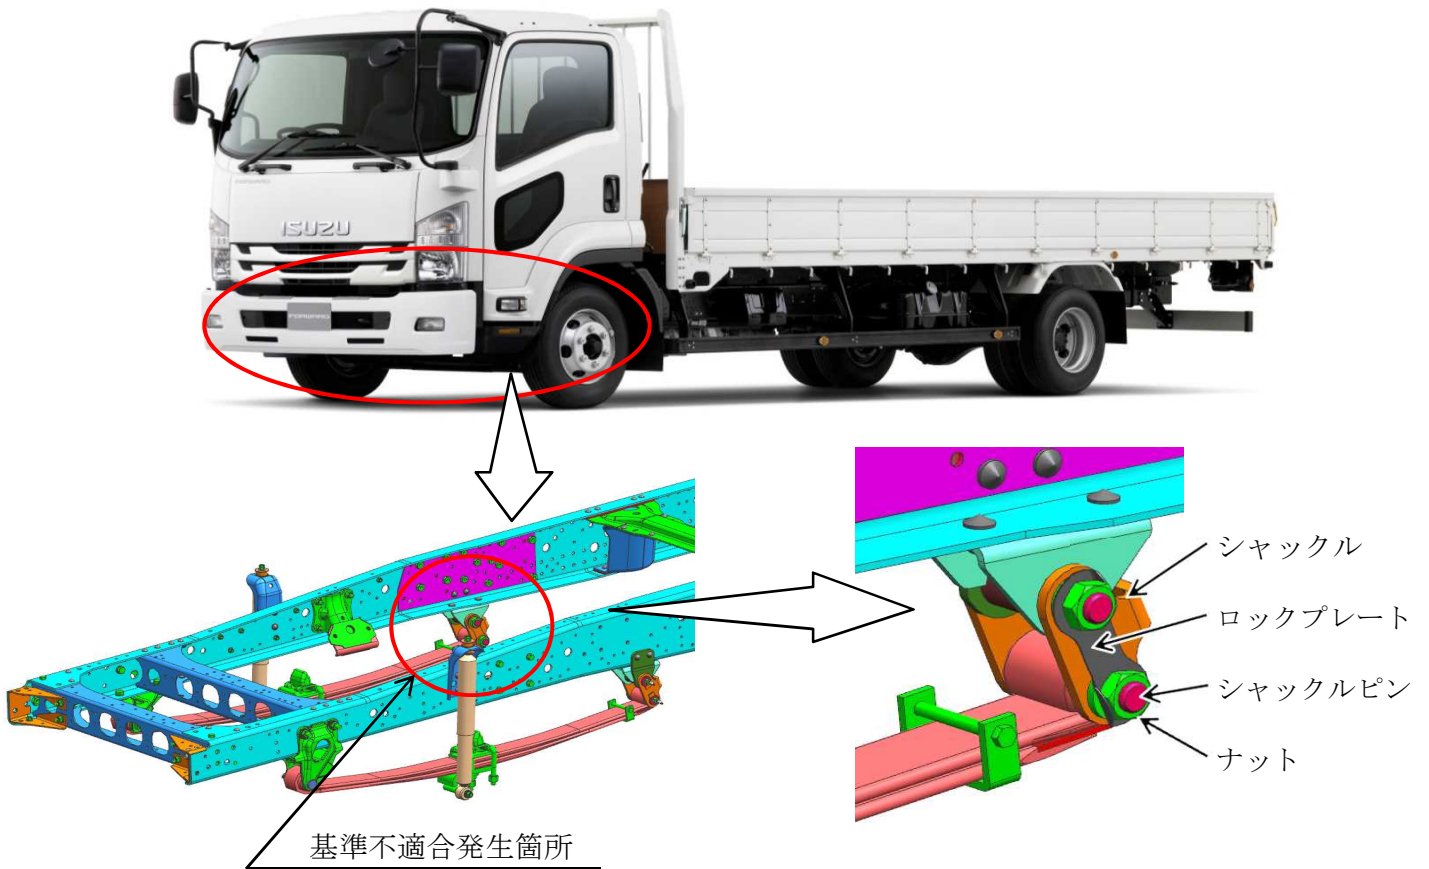
改善前	改善後
<p>ロックプレート (かしめ部)</p> <p>シヤックルピン</p> <p>シヤックル</p>	<p>ロックプレート</p> <p>シヤックルピン</p> <p>シヤックル</p>

全車両、当該ロックプレートの組付け状態を点検し、組付け状態が不適切なものは、ロックプレートを新品に交換するとともに、正規に組付ける。
