改善箇所説明図③

③CNG 燃料制御プログラム

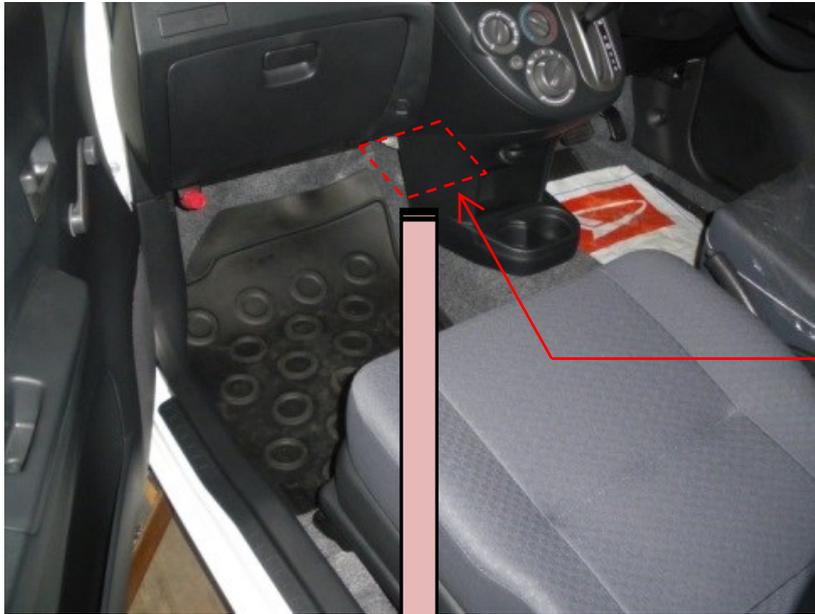
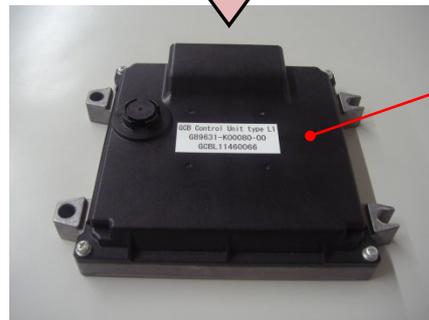
CNG 燃料制御
コンピュータ

CNG 燃料制御プログラムが不適切なため、停車中のアイドリング時に、エアコン作動状態で電動パワーステアリング操作を行うなど、電気を多く消費すると、CNG 燃料補正ができない。そのため、その状態から発進すると、適切な CNG 燃料制御ができず、最悪の場合、エンストするおそれがある。

全車両、CNG 燃料制御コンピュータを対策プログラムに変更したものに交換する。
