改善箇所説明図②

②CNG インジェクターAssy 取付ブラケット

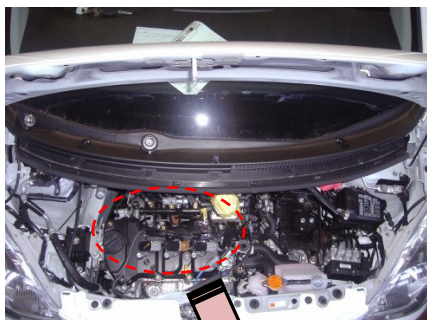
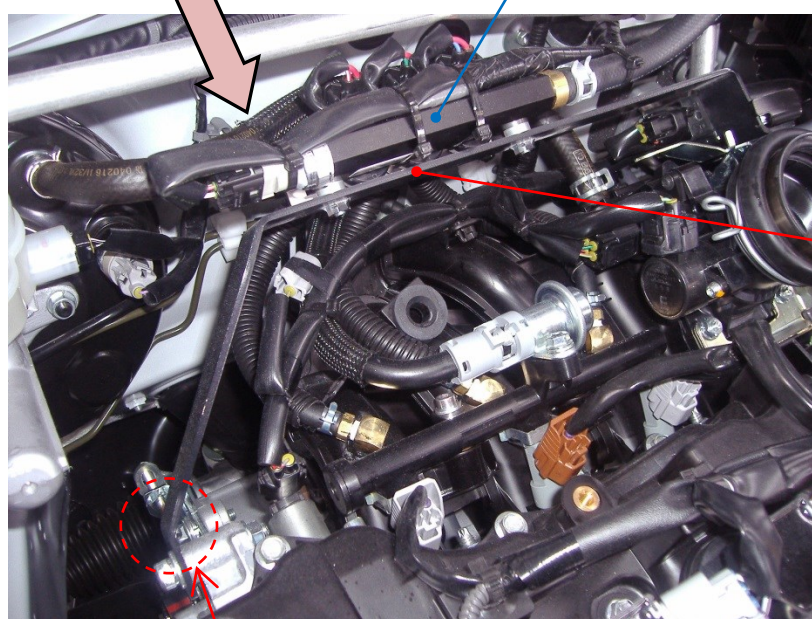
不具合発生箇所

CNG インジェクターAssy 取付ブラケットの強度が不足しているため、エンジン振動による共振により、亀裂が生じることがある。そのため、そのまま使用を続けると、最悪の場合、CNG インジェクターAssy 取付ブラケットが折損するおそれがある。

全車両、CNG インジェクターAssy 取付ブラケットを対策品に交換する。

識別：改善実施済車両には車台番号打刻の型式「L275V」の「L」下側に青ペイントを塗布する。
