改善箇所説明図①

① 充てん口取付ブラケット、及び燃料配管

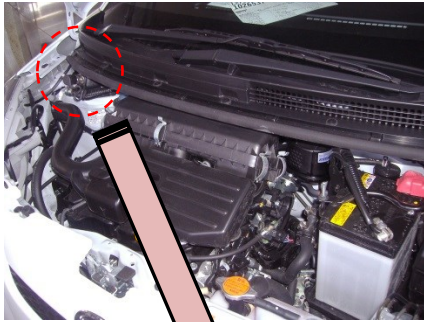
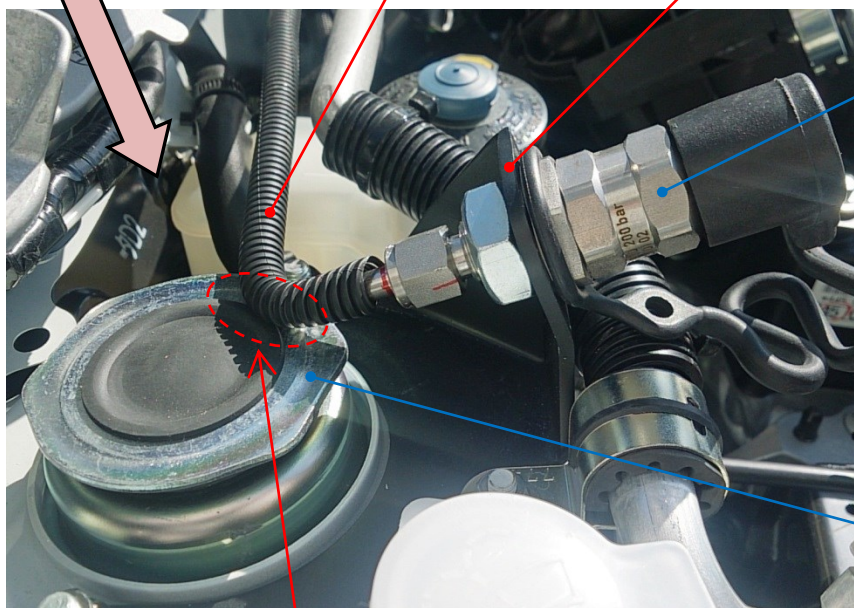
・車両右前ショックアブソーバ上部

不具合発生箇所

天然ガス/ガソリン併用仕様に改造した車両において、CNG 充てん口の取付位置、及び CNG 燃料配管のレイアウトが不適切なため、車両右前ショックアブソーバ上部と CNG 燃料配管が干渉することがある。そのため、そのまま使用を続けると、CNG 燃料配管が損傷し、最悪の場合、燃料漏れに至るおそれがある。

全車両、CNG 充てん口取付ブラケット、及び CNG 燃料配管を対策品に交換する。

識別：改善実施済車両には車台番号打刻の型式「L275V」の「L」下側に青ペイントを塗布する。
