## 改善箇所説明図

### 基準不適合発生箇所

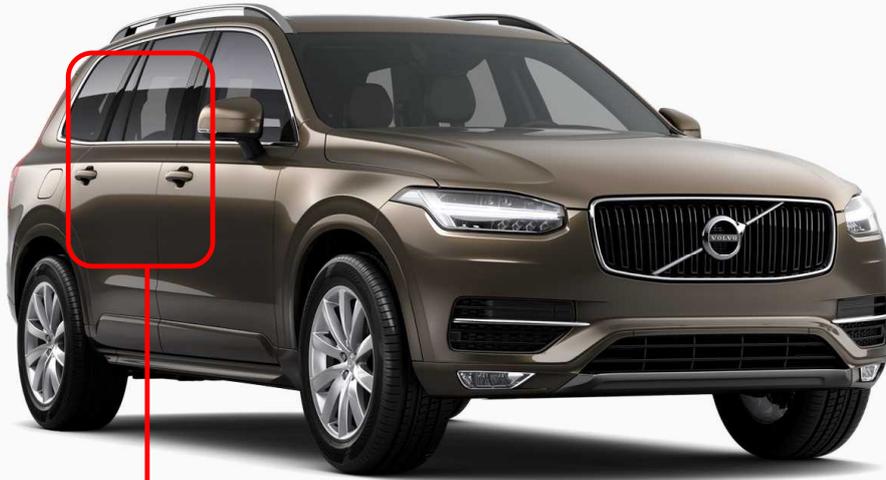
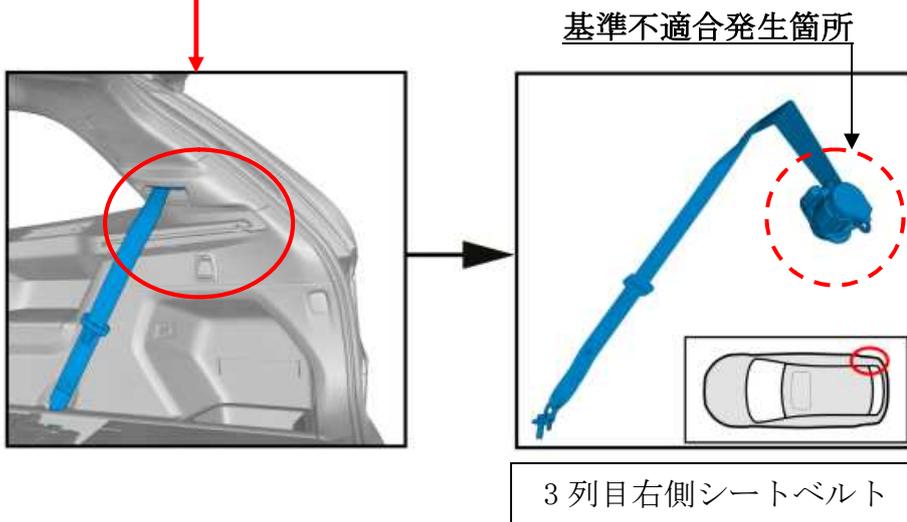
後部座席(3列目)の右側シートベルトにおいて、シートベルトプリテンショナーの製造が不適切なため、ガス発生装置が正しく組み付けられていないものがある。そのため、衝突時にプリテンショナーが作動した際、ガス発生装置の容器が内張りを破って車室内に飛び出すおそれがある。

全車両、後部座席(3列目)の右側シートベルトを良品に交換する。

運転者席側後席ドアヒンジ部へ黄色ペイントを塗布する。
