改善箇所説明図

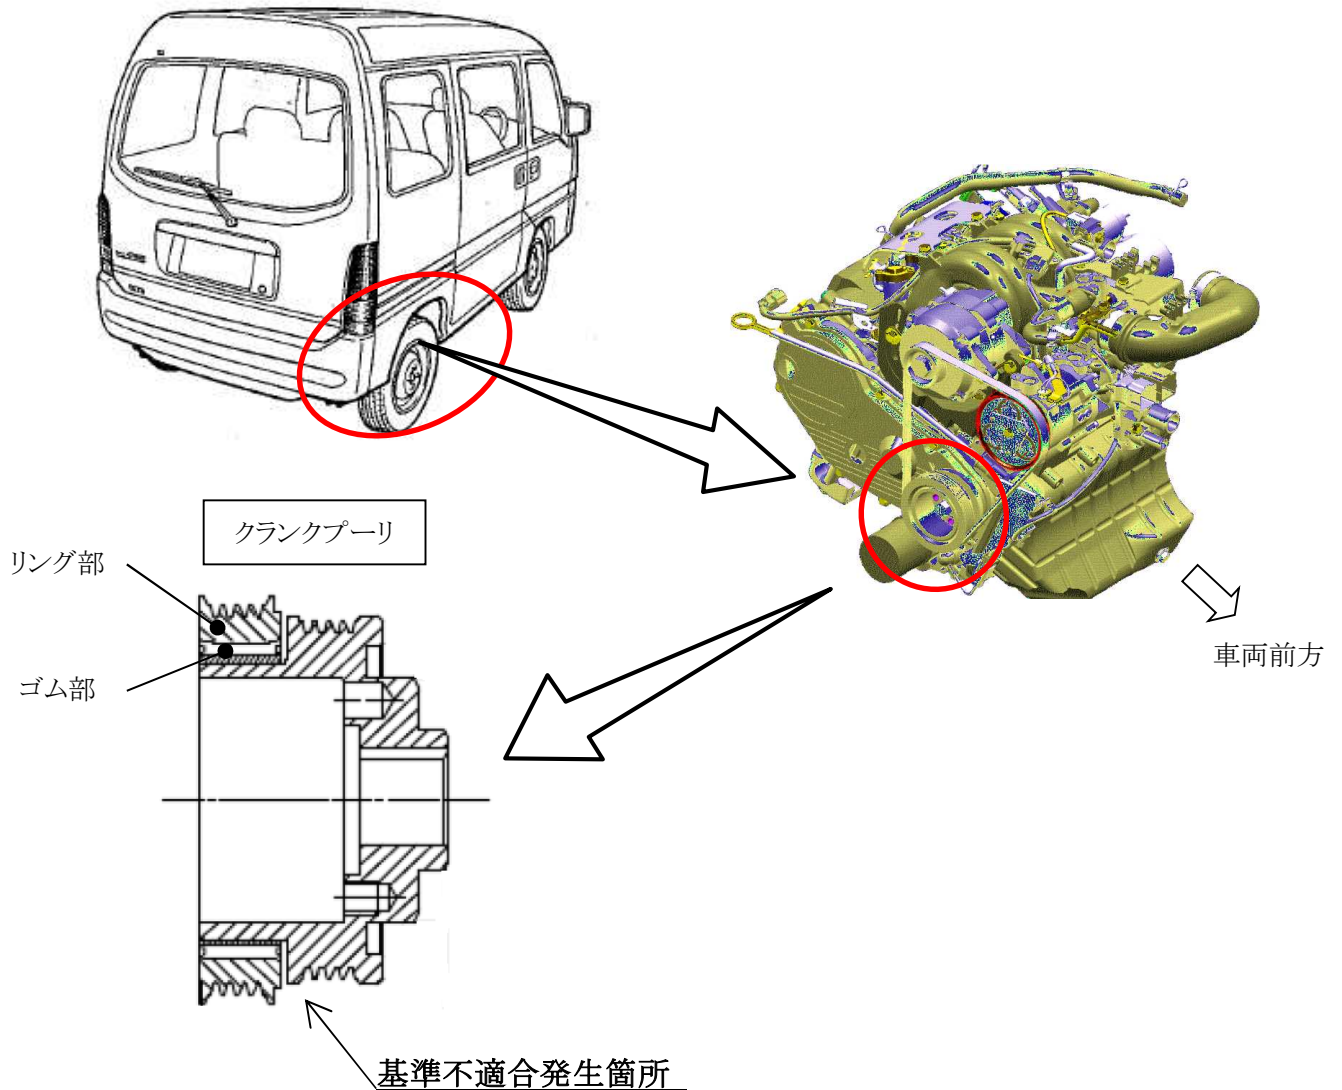
エンジンの防振ゴム付クランクプーリにおいて、構造が不適切なため、使用過程においてクランクプーリ本体と防振ゴム部の接着面が剥離するものがある。そのため、当該クランクプーリのリング部が空転又は外れ、発電機が作動しなくなり、エンジンが停止するおそれがある。また、最悪の場合、外れたリング部が他の交通への妨げになるおそれがある。

全車両クランクプーリを点検し、接着タイプのクランクプーリであれば対策品に交換する。
