改善箇所説明図

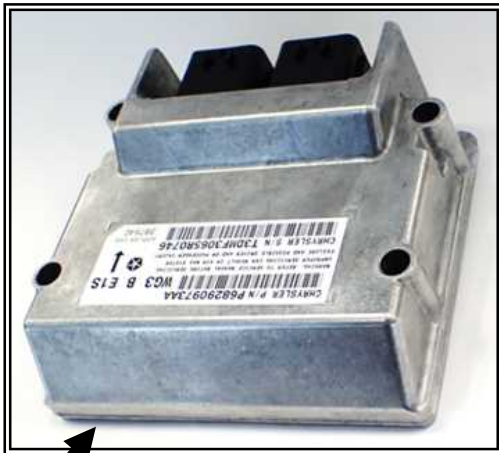
エアバッグコントロールユニット

基準不適合発生箇所

エアバッグコントロールユニットにおいて、当該ユニットの内部基板の設計が不適切なため、使用過程で電気ノイズに対する耐力が低下することがある。そのため、そのままの状態で使用を続けると、電装部品から生じる電気ノイズにより、ユニットが誤作動し、走行中意図せずにエアバッグが展開するおそれがある。また、シートベルトプリテンショナ装着車は、走行中意図せずにシートベルトプリテンショナが作動するおそれがある。

全車両、エアバッグコントロールユニットを対策品に交換する。

: 交換部品を示す
