## 改善箇所説明図

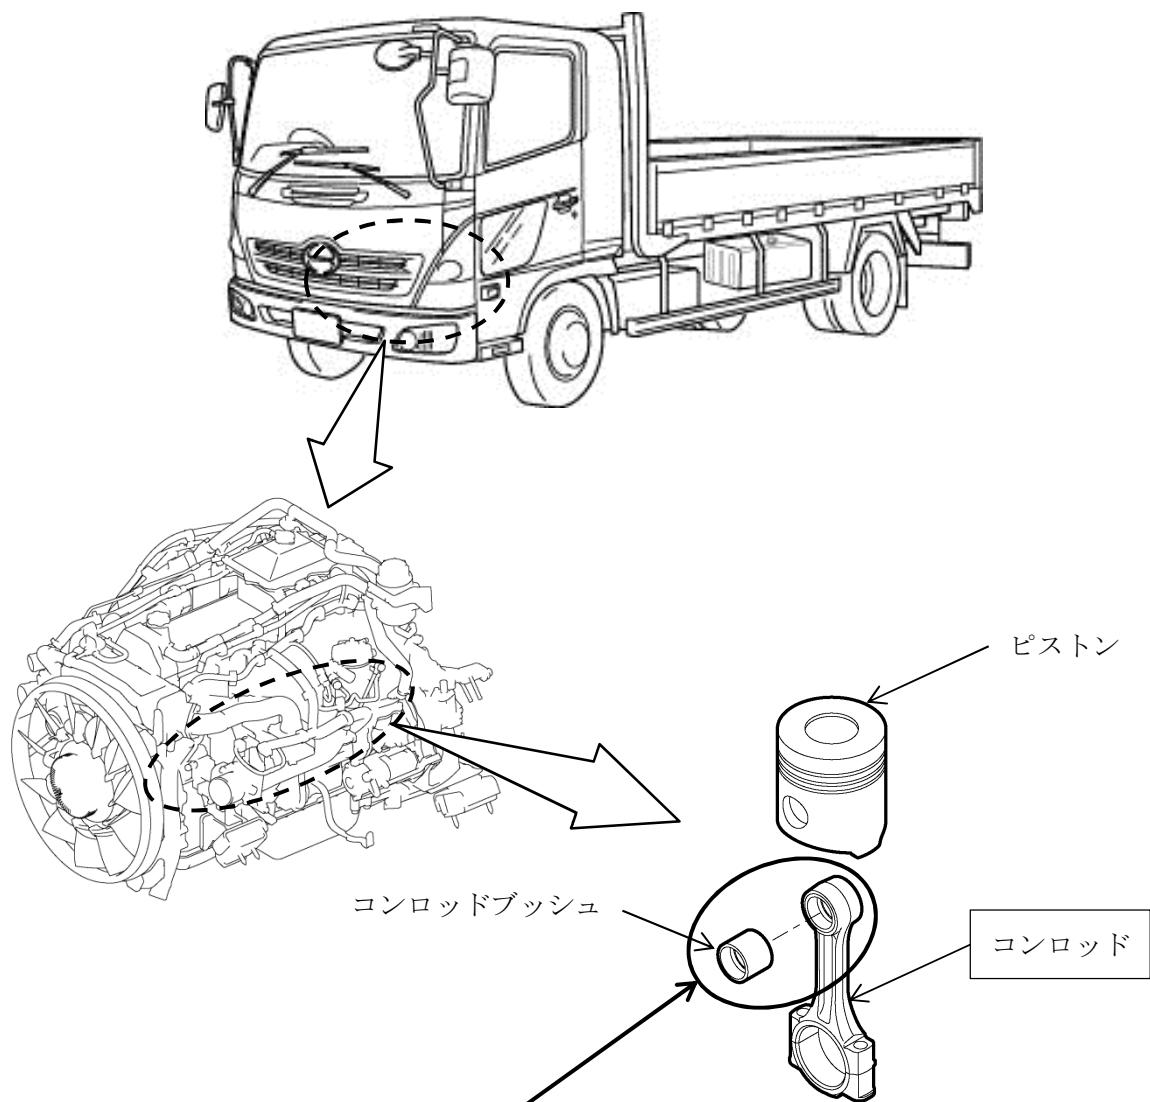
### 基準不適合発生箇所

中型トラック及びバスのエンジンにおいて、コンロッドブッシュ挿入時の製造条件が不適切なため、ブッシュの保持力が不足しているものがある。そのため、そのまま使用を続けると、当該ブッシュが摩耗、損傷することで異音が発生し、最悪の場合、エンジンが破損して走行できなくなるおそれがある。

全車両、コンロッドの製造番号を点検し、対象となるものはコンロッドを良品に交換する。

識別：改善済車両にはシリンダヘッドカバーに黄色ペイントを塗布する。
