改善箇所説明図

基準不適合発生箇所

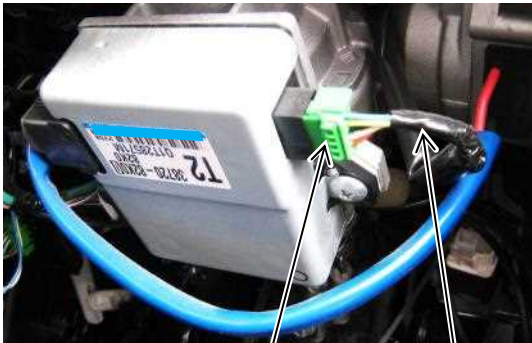
【改善前】

電動パワーステアリングのコントローラに接続される電気配線(a)の固定方法が不適切なため、走行時の車両振動等によりコントローラと電気配線のコネクタ部(b)の端子が摩耗して絶縁物が生成され、導通不良に至ることがある。そのため、警告灯が点灯するとともにパワーステアリングのアシスト機能が停止し、ステアリングの操作力が増大するおそれがある。

(b)

(a)
