[改善箇所説明図] ①

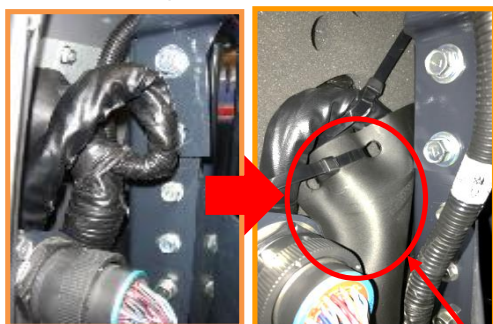
①不具合発生箇所

農耕トラクタのメインハーネスにおいて、配索方法が不適切なため、本機の金属部品と接触しているものがある。そのため、そのままの状態で使用を続けると、当該ハーネスが損傷し、最悪の場合、エンジンが停止して再始動できなくなるおそれがある。

追加する保護部材

全車両、保護部材を追加する。
