改善箇所説明図

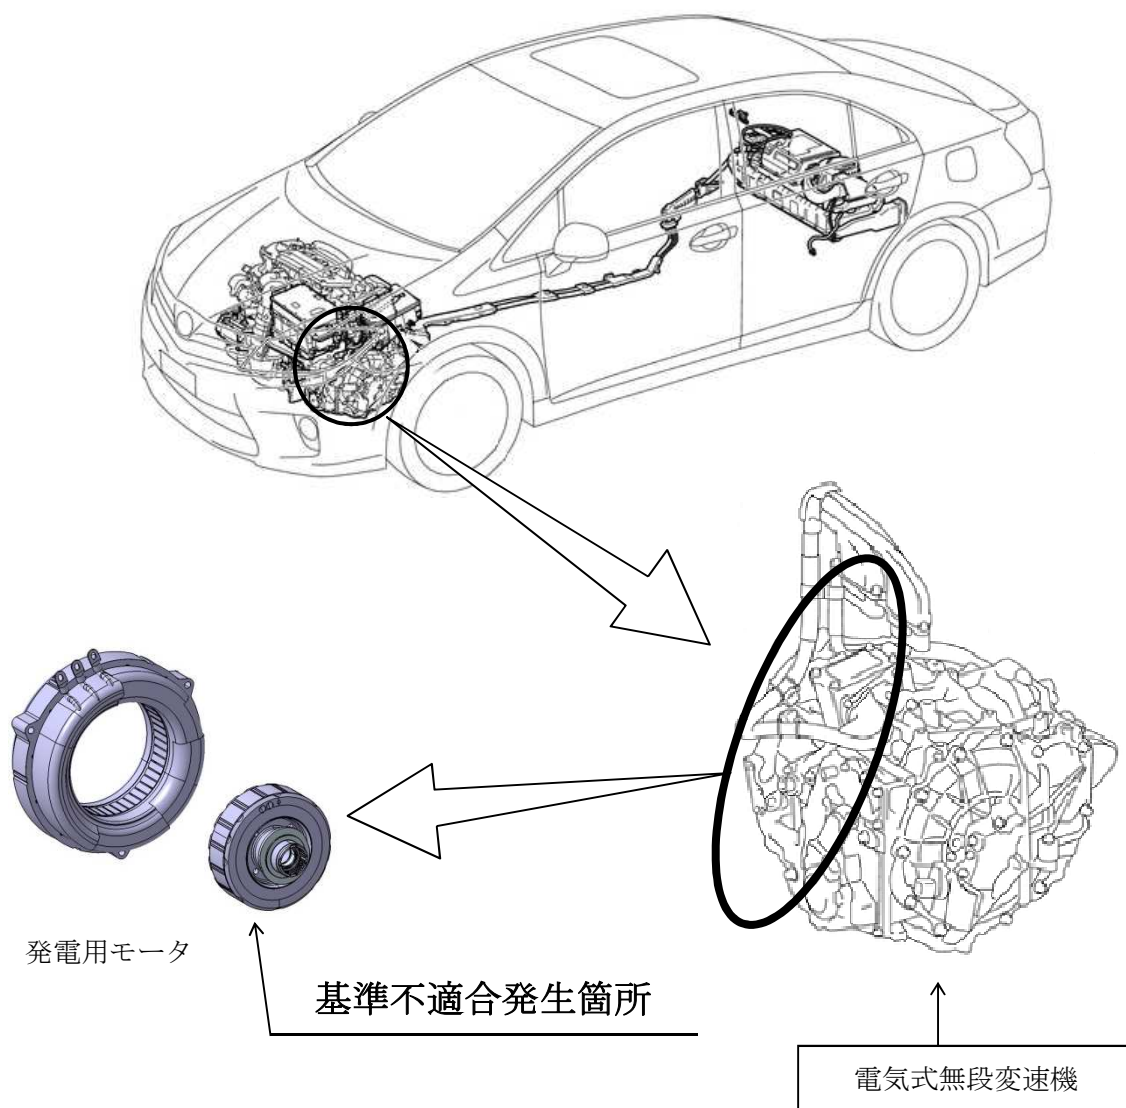
注：□ は交換部品を示す。

電気式無段変速機の発電用モータにおいて、モータシャフトのマグネット保持用プレートのかしめが不適切なため、長時間のアイドリングや高負荷走行により当該プレートが摩耗し、コイルと接触して短絡することがある。そのため、警告灯が点灯し、最悪の場合、ハイブリッドシステムが停止して走行不能となるおそれがある。

電気式無段変速機を良品と交換する。

識別：改善済車両には車台番号打刻の左側に黄色ペイントを塗布する。
