改善箇所説明図

基準不適合箇所

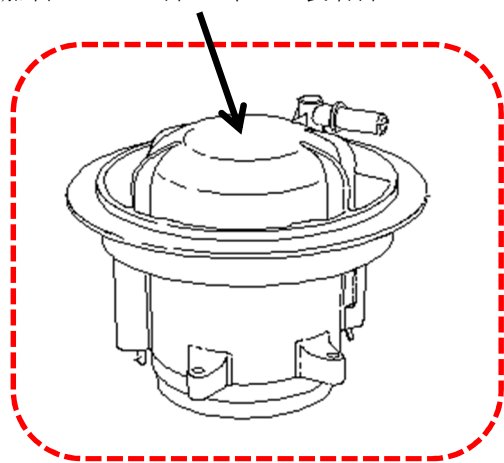
燃料ポンプ上部/フィルム装着部

燃料ポンプフィルターフランジ

燃料装置において、燃料ポンプフィルターフランジの取付位置が不適切なため、当該フランジ部が雨水等の被水により早期に劣化することがある。そのため、フランジ部の強度が低下し、そのままの状態で使用を続けると、燃料の圧力によりフランジ部に亀裂が生じ、亀裂部位から燃料が漏れるおそれがある。

全車両、燃料ポンプフィルターフランジ部に保護フィルムを貼り付ける。なお、当該フランジ部を点検し、変色している場合は、新品に交換したうえで、保護フィルムを貼り付ける。

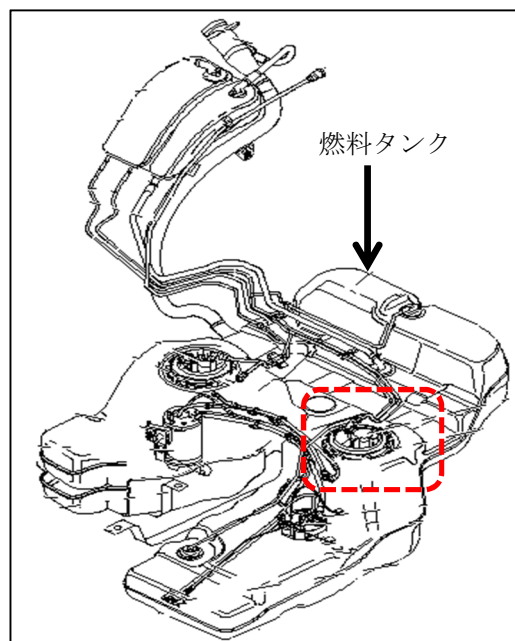
は、フィルムを装着する部品を示す
