## 改善箇所説明図

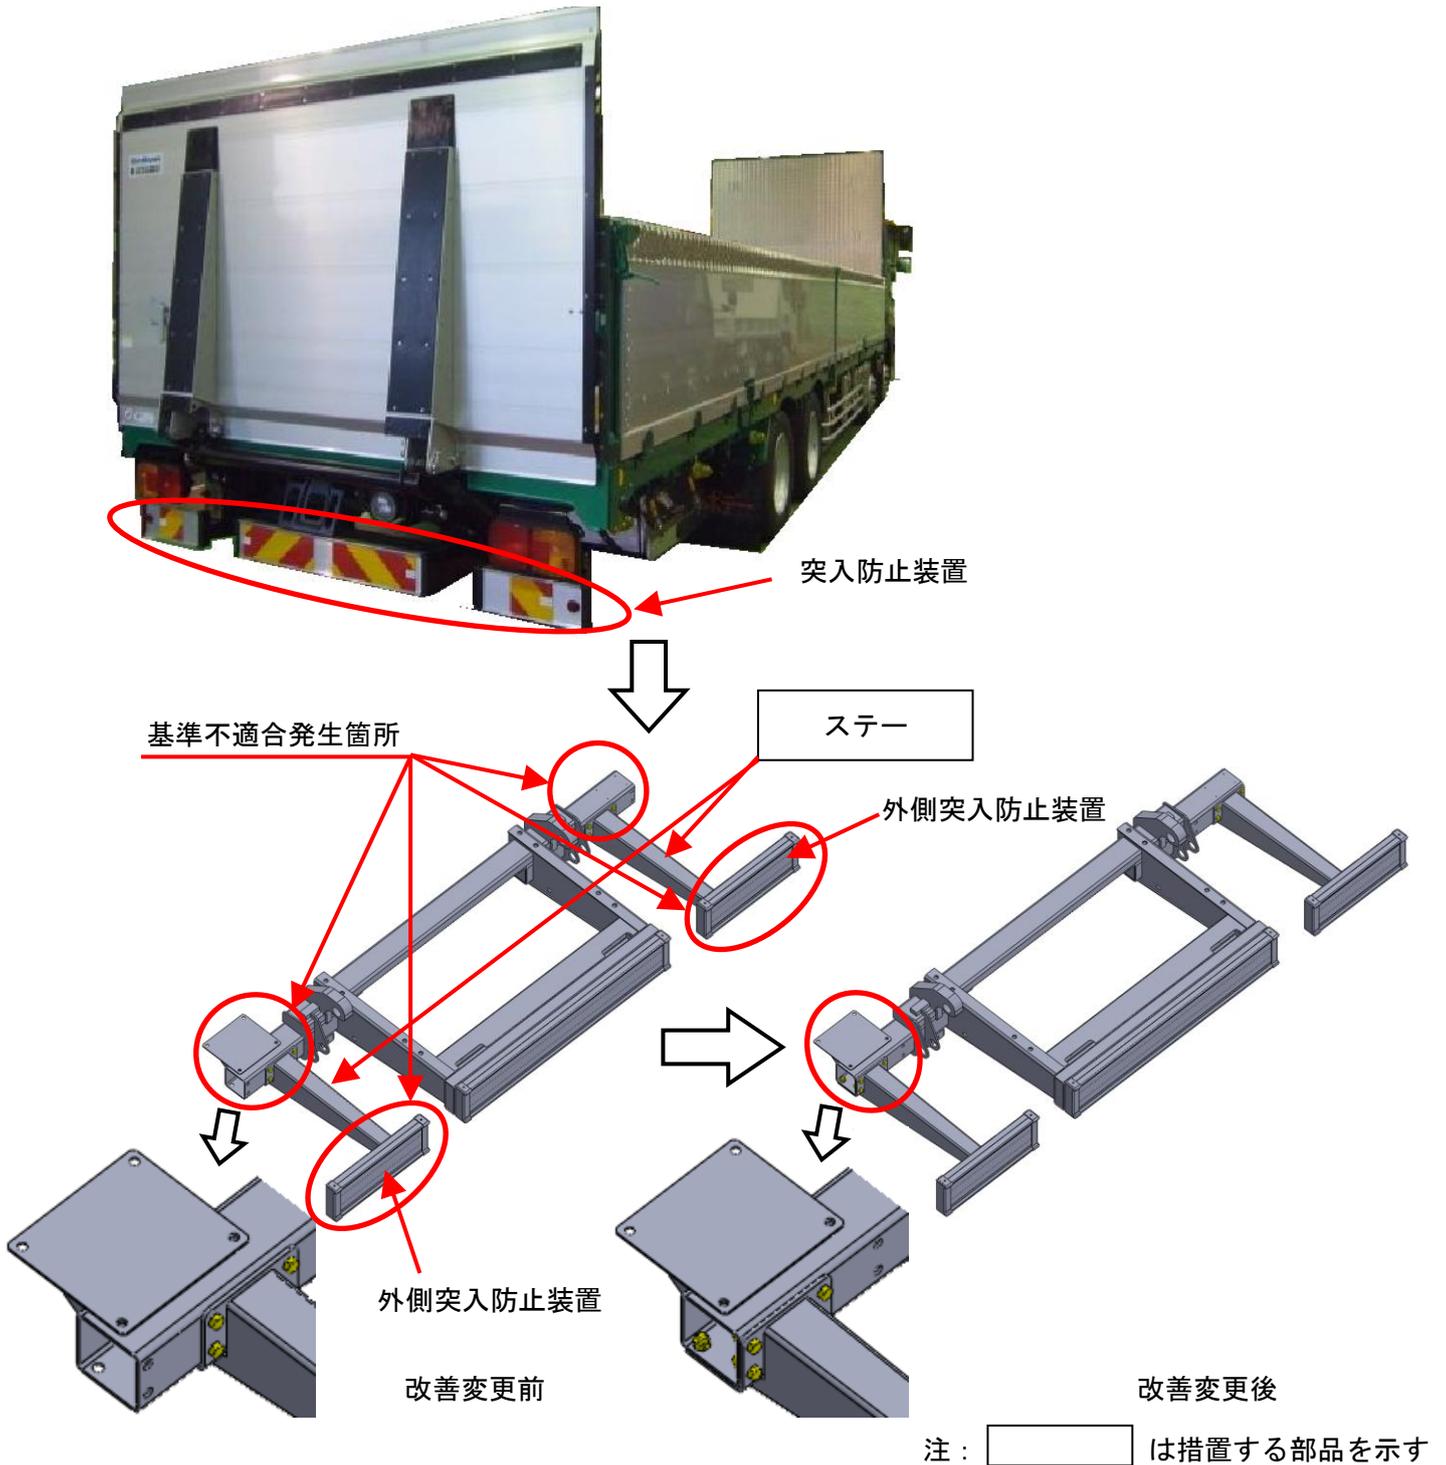
〔 3分割式の突入防止装置において、取付作業が不適切なため、外側突入防止装置のステアーが誤った位置に取り付けられているものがある。このため、試験荷重を負荷した状態における当該装置の変位量が基準値を超え、道路運送車両の保安基準に適合しない。 〕

全車両、外側突入防止装置のステアーを正規の位置に取り付ける。
