改善箇所説明図

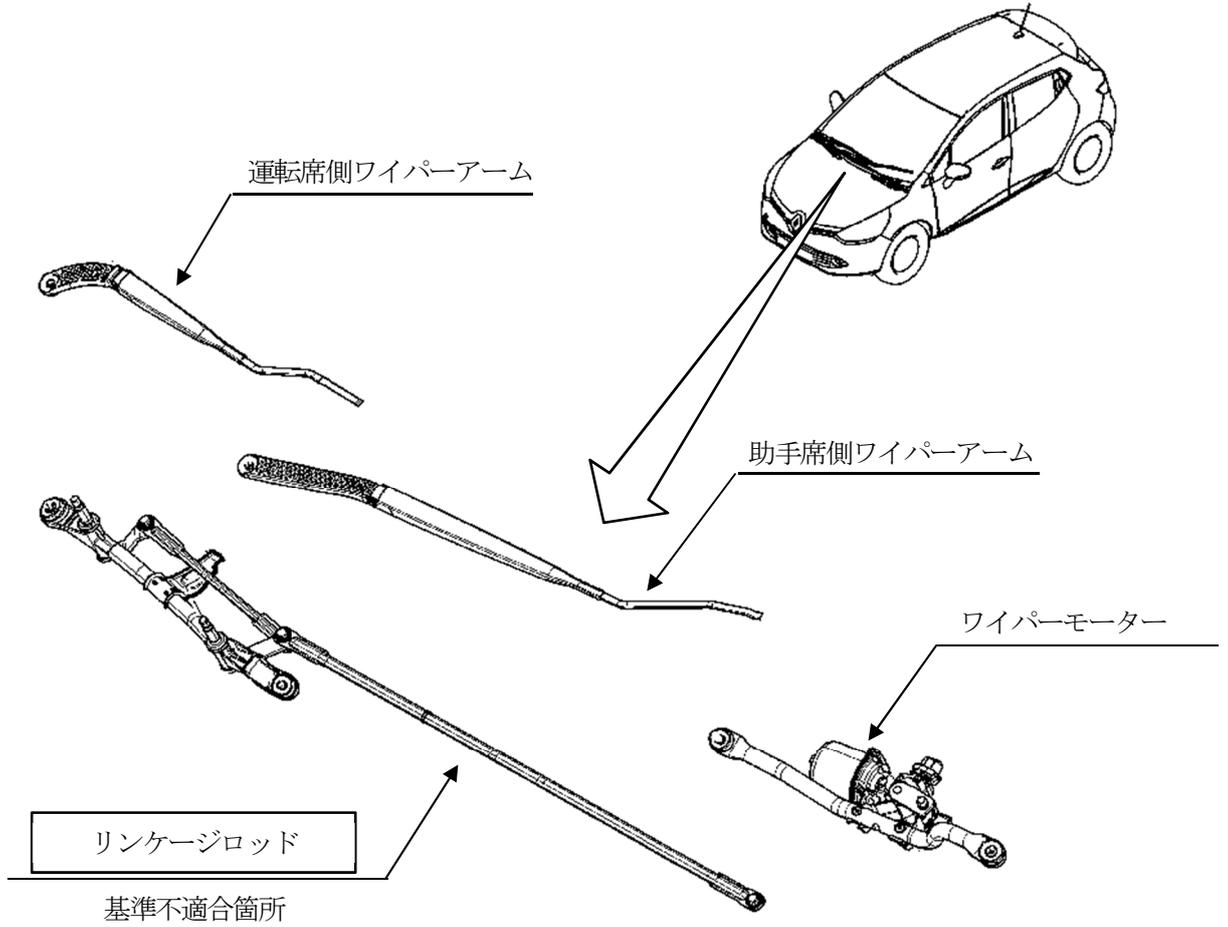
注：図中の は交換する部品を示す。

フロントワイパーにおいて、ワイパーモーターの駆動力を左右のワイパーアームに伝達するリンケージロッドの設計が不適切なため、強度が不足しているものがある。そのため、フロントワイパー使用中にリンケージロッドが変形し、ワイパーモーターから外れ、フロントワイパーが作動しなくなるおそれがある。

全車両、リンケージロッドを点検し、対策前のリンケージロッドが取り付けられている場合は、当該ロッドを対策品と交換する。
