改善箇所説明図

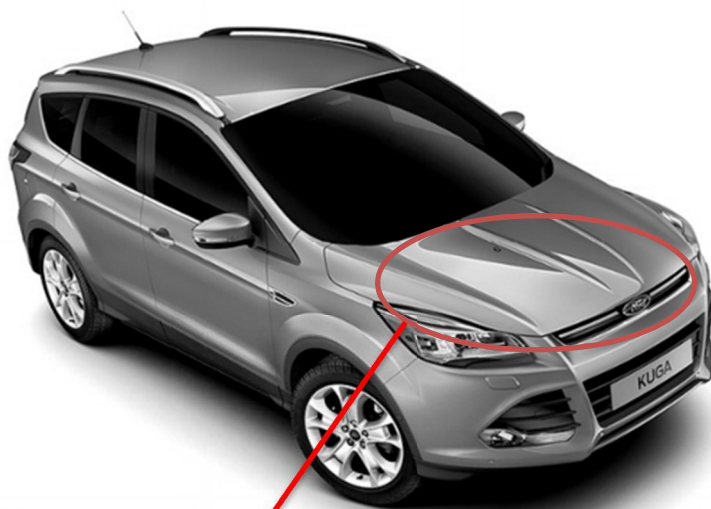
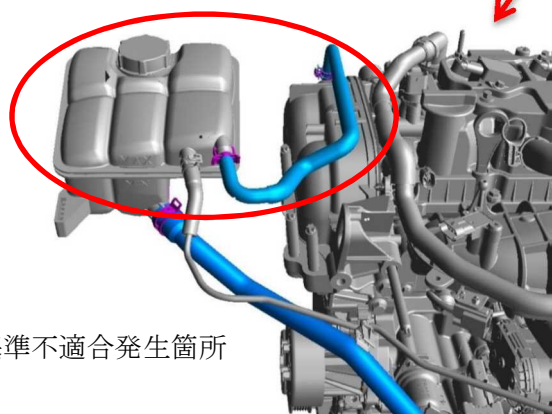
原動機の冷却装置において、ターボチャージャーの冷却水リターンホースの配管が不適切なため、高温の冷却水がリザーブタンクに直接戻り、リザーブタンクが熱影響により早期に劣化し、亀裂が生じることがある。そのため、亀裂部位から冷却水が漏れ、そのままの状態で使用を続けると、オーバーヒート警告灯が点灯し、エンジン出力が制限され、最悪の場合、車両火災に至るおそれがある。

全車両、部品の準備に時間を要することから、まずダイレクトメール（第1信）を送付して注意喚起を行う。部品の準備が整い次第、再度ダイレクトメール（第2信）を送付し、リザーブタンクを新品に交換、ターボチャージャーの冷却水リターンホースおよび、クーラントホースを対策品に交換し、リターンホースの配管を変更する。

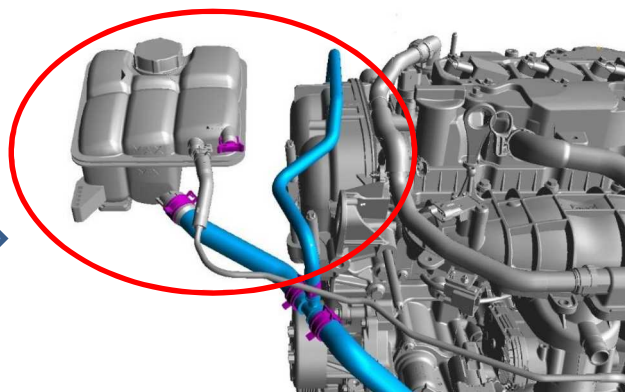
冷却水リザーブタンク と
ターボチャージャー冷却水リターンホース

基準不適合発生箇所

改善後の配管
