# 改善箇所説明図

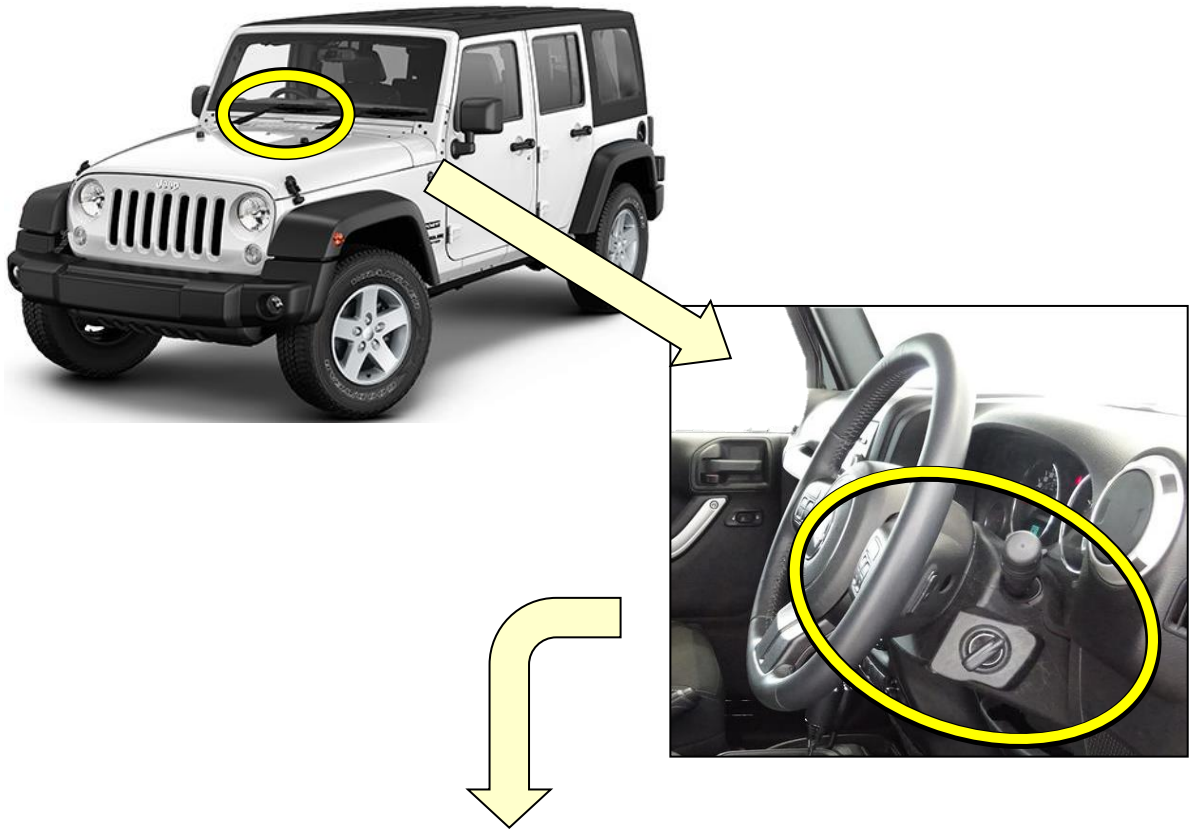
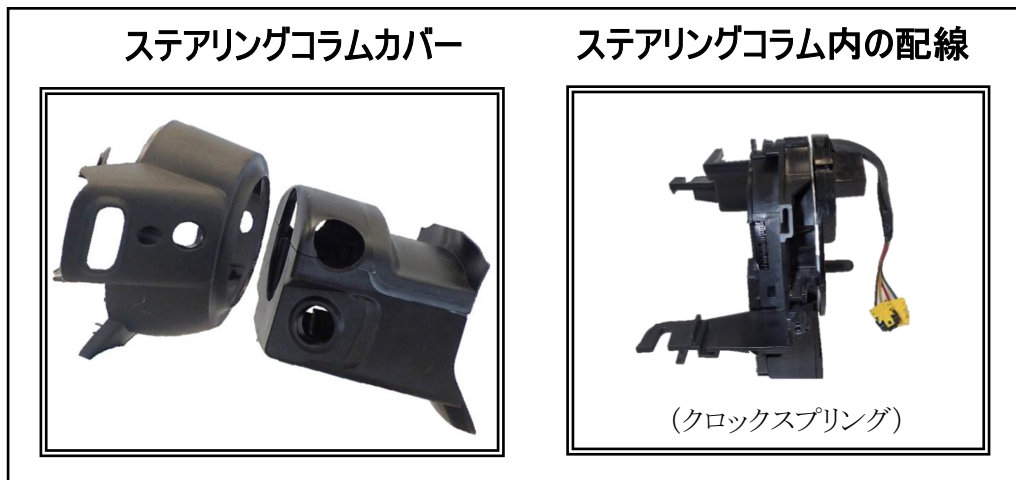
電気装置において、ステアリングコラムの設計が不適切なため、砂塵等がステアリングコラム内に侵入することがある。そのため、ハンドル操作時にステアリングコラム内の配線が砂塵等と接触して断線し、エアバッグ警告灯が点灯して、最悪の場合、衝突時に運転者席側のエアバッグが展開しないおそれがある。または、警音器を操作しても警音器が作動しないおそれがある。

: 交換部品を示す

全車両、ステアリングコラムカバー等の関連部品を対策品に交換する。

識別 : ロアステアリングコラムカバーの固定ボルト頭部に黄色ペイントを塗布する。
