# 改善箇所説明図

## フロントインパクトセンサ配線の配策

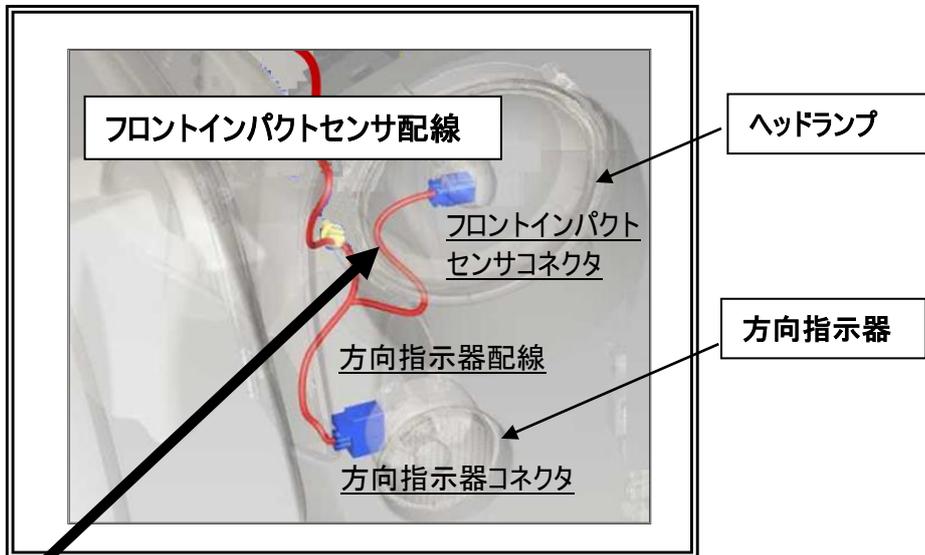
## 基準不適合発生箇所

※イラストは右側を示す

乗員保護装置において、フロントインパクトセンサの配線の配策が不適切なため、衝突時に衝突判定が行われる前に当該配線が断線することがある。そのため、衝突時にフロントエアバッグの展開および、シートベルトプリテンショナーが作動せず、最悪の場合、乗員が過度の傷害を負うおそれがある。

全車両、フロントインパクトセンサ配線の配策を変更する。

識別：左側ラジエーター・クロスメンバー外側固定ボルト頭部に黄色ペイントを塗布する
