改善箇所説明図

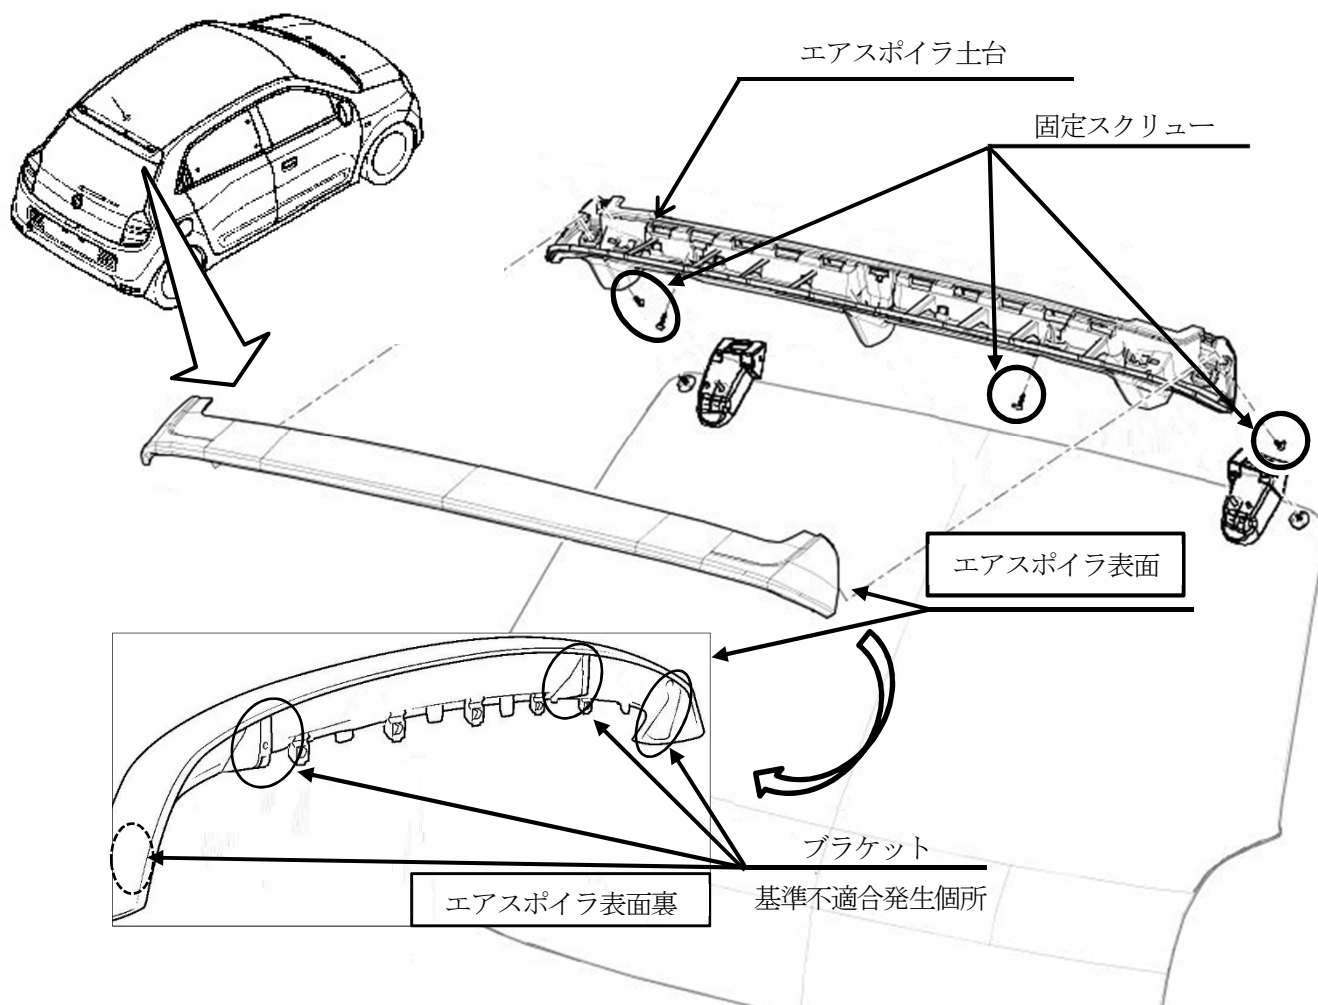
注：図中の は対策する部品を示す。

車両後部に取り付けられているエアスポイラにおいて、エアスポイラ表面を土台に固定するブラケットの強度が不足しているため、走行時の振動等によってブラケットに亀裂が生じることがある。そのため、そのままの状態で使用を続けると、亀裂が進展してブラケットが破損し、エアスポイラ表面が脱落し、最悪の場合、他の交通の妨げとなるおそれがある。

全車両、エアスポイラ表面のブラケットを点検し、

- ① 亀裂が生じていない場合は、エアスポイラ表面と土台を接着剤で接着する。また、エアスポイラ表面中央固定用スクリューが短いものは長いスクリューに交換する。
- ② 亀裂が生じている場合は、エアスポイラ表面を新品に交換し、エアスポイラ表面と土台を接着剤で接着する。また、エアスポイラ表面中央固定用スクリューが短いものは長いスクリューに交換する。
