改善箇所説明図

【不具合発生部位】
 冷蔵冷凍車の縦根太とシャーシフレームを固定しているUボルト(以下、「縦根太固定用Uボルト」という。)において、取付位置が不適切なため、悪路走行時に、後軸の左側リーフスプリングを固定しているUボルト(以下、「リーフ固定用Uボルト」という。)が干渉することがある。そのため、そのままの状態で使用を続けると、縦根太固定用Uボルトとリーフ固定用Uボルトが破損し、リーフスプリングがずれて、最悪の場合、走行安定性が損なわれるおそれがある。

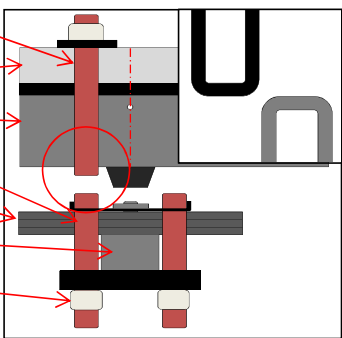
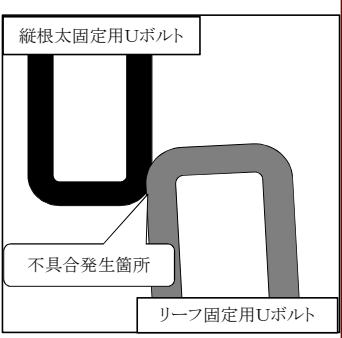
干渉発生箇所詳細図

不具合発生箇所

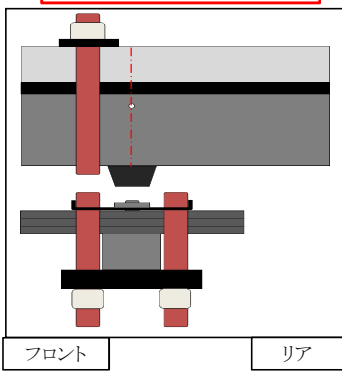
悪路走行時に干渉するおそれがある
