改善箇所説明図

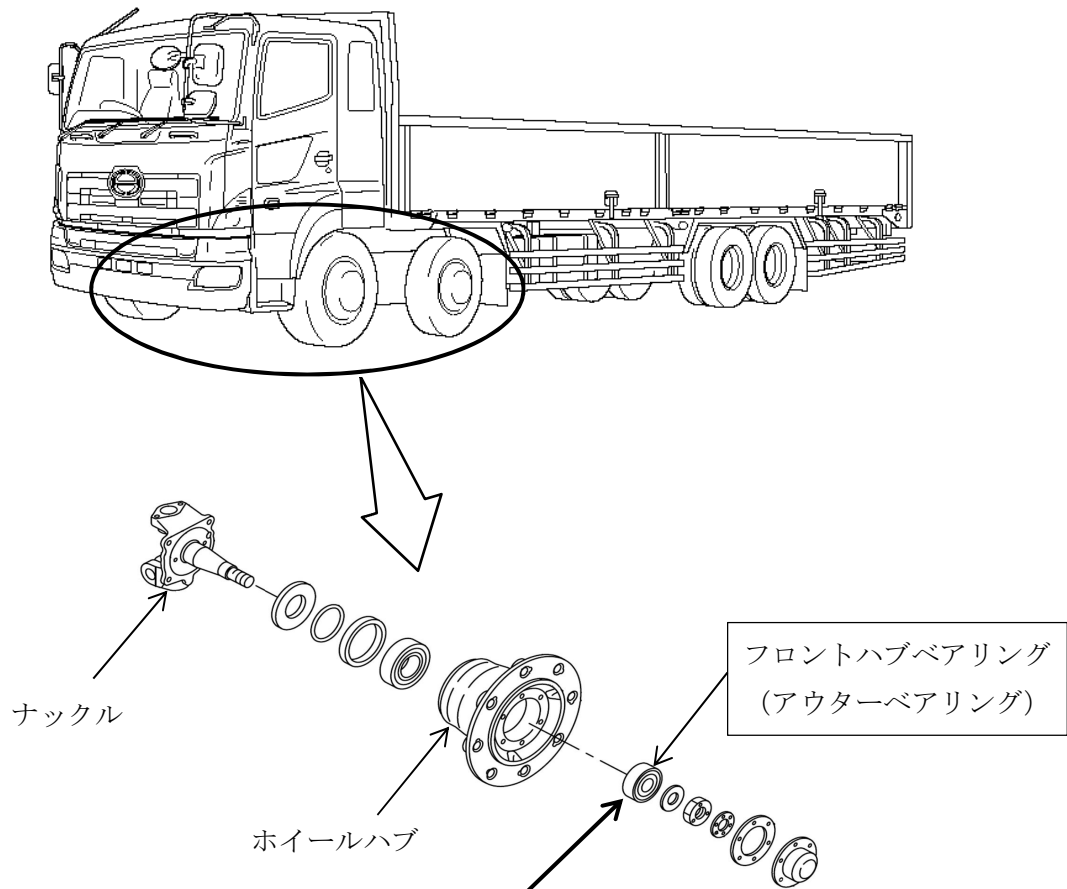
基準不適合発生箇所

注： は交換する部品を示す

大型トラックの低床4軸車において、整備解説書で指示したフロントハブベアリングの予圧の設定値が不適切なため、ベアリングの予圧が過大に設定されることがある。また、整備時にアウターベアリングを挿入する際、ベアリングのころ等を傷つけると、過大に設定された予圧により、ころの表面が剥離することがある。そのため、アウターベアリングにガタが生じ、そのままの状態で使用を続けると、ブレーキが引き摺り、最悪の場合、火災や脱輪に至るおそれがある。

全車両、当該アウターベアリングを新品に交換し、適切な予圧の設定値で正確にベアリングを組付ける。併せて、使用者ならびに自動車整備事業者に向けて、適切なフロントハブベアリングの整備要領について啓発する。

識別：改善済車両にはネームプレートに白色ペイントを塗布する。
