改善箇所説明図

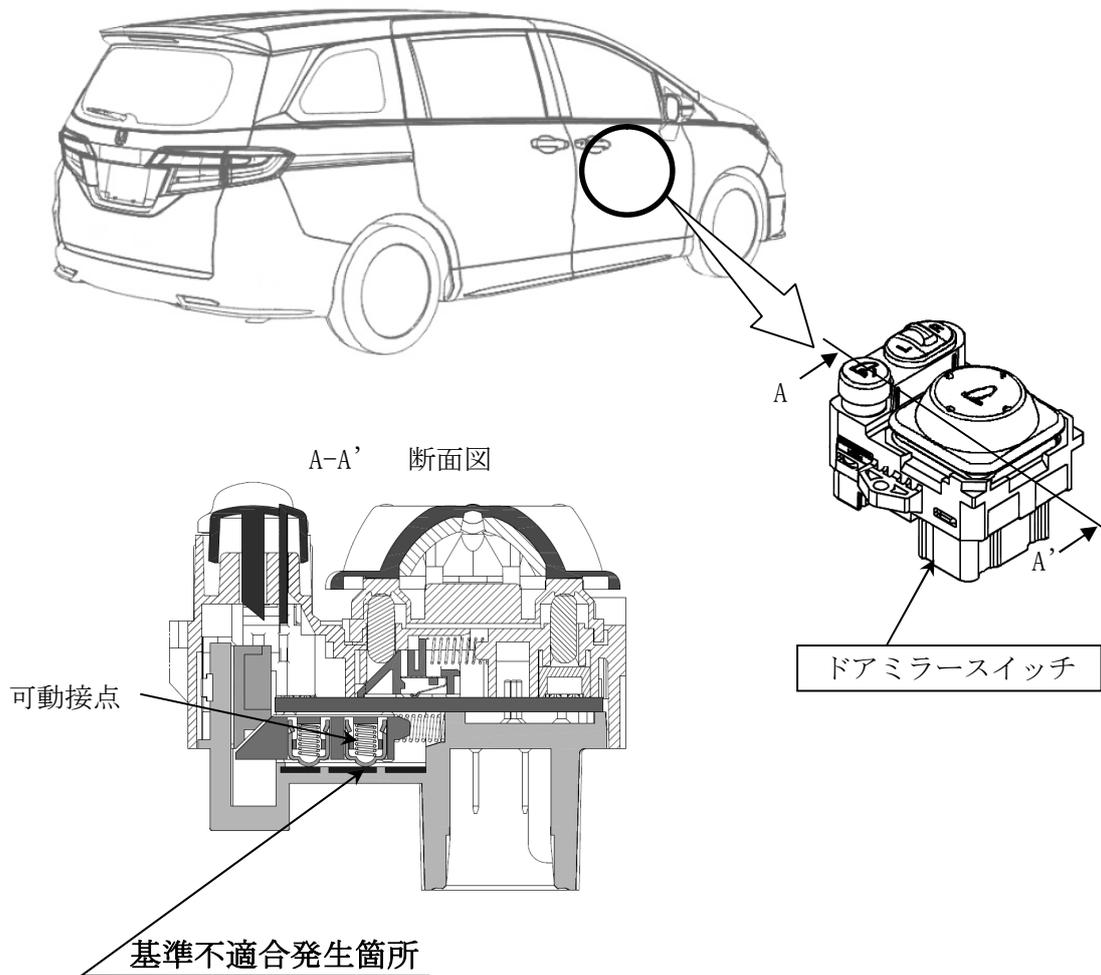
ドアミラーにおいて、ミラースイッチ内部の可動接点の表面処理が不適切なため、当該スイッチ操作時に可動接点が摩耗し、摩耗粉が生じることがある。そのため、そのままの状態で使用を続けると、摩耗粉が堆積して酸化し接触抵抗が増大することで、走行中または停車中にドアミラーが格納するおそれがある。

全車両、ドアミラースイッチを対策品と交換する。

識別：助手席側ドア下側ヒンジ上側ボルト頭部に黄色ペイントを塗布する。
