改善箇所説明図

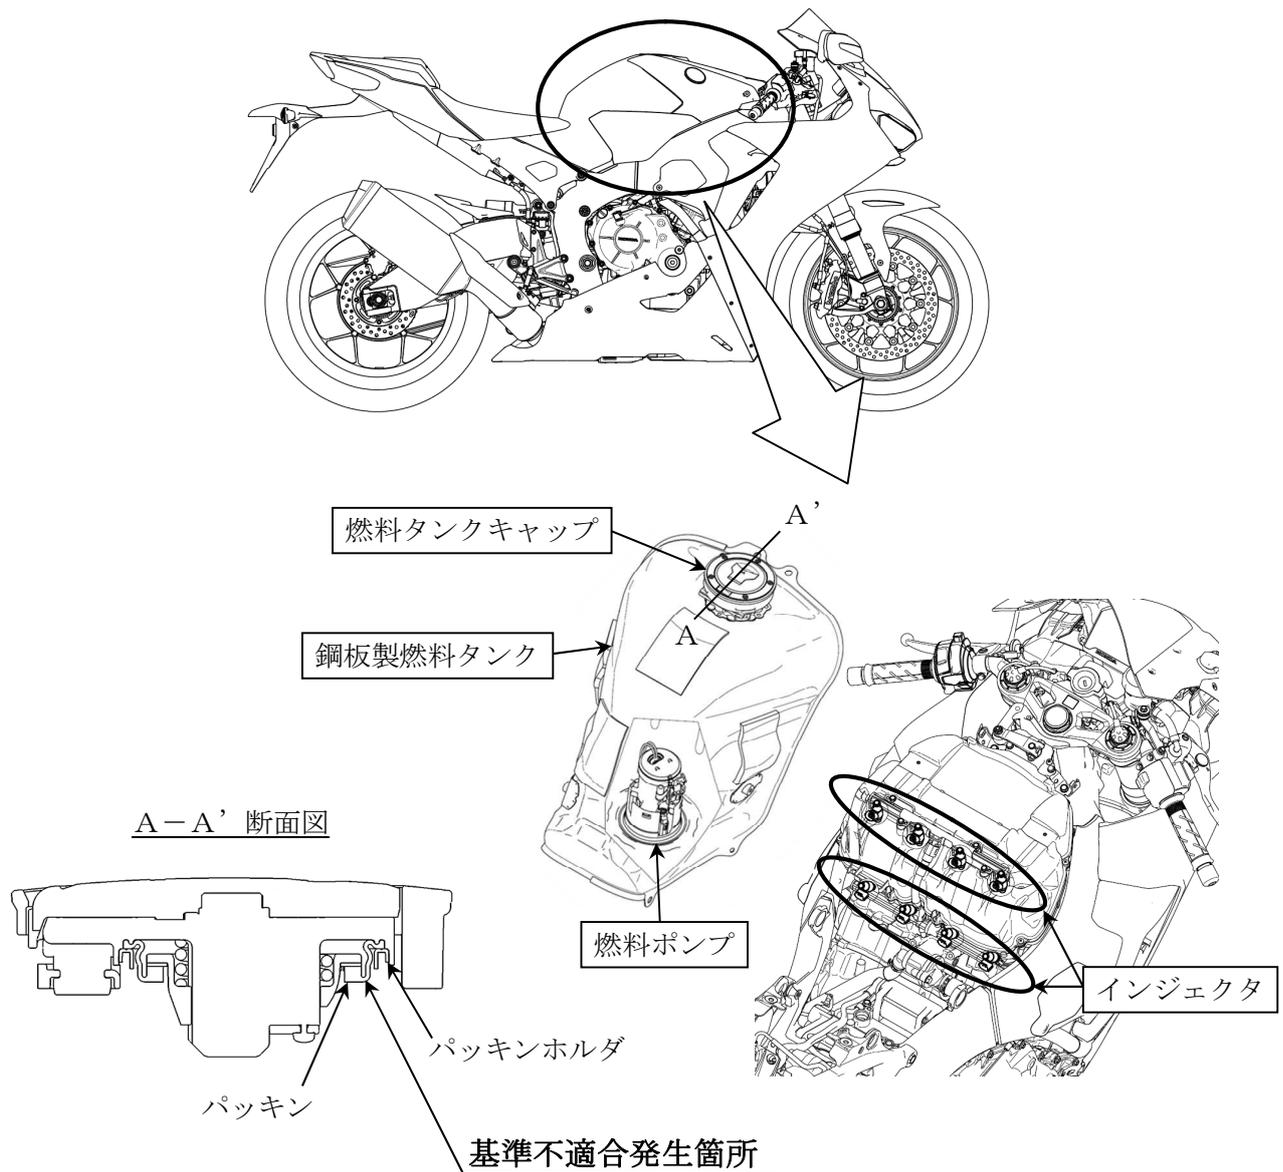
燃料タンクにおいて、燃料タンクキャップのシール性評価及び当該キャップに組付けられたパッキンホルダの寸法が不適切なため、パッキンが燃料で変形すると、キャップを閉めた際にパッキンがずれ、シール性が不足することがある。そのため、燃料が多い状態で急減速をすると、燃料がパッキンのシール部から漏れ、ドレンチューブより排出されるおそれがある。また、洗車時に水がシール部からタンク内に浸入すると、エンジン不調やタンク底部が錆び、そのままの状態で使用を続けると錆が進行し、最悪の場合、燃料が漏れるおそれがある。

全車両、燃料タンクキャップを対策品と交換するとともに、当該キャップのシール状態を点検し、タンク内への水浸入を確認する。水が浸入している場合、鋼板製燃料タンク装着車両は、燃料タンク、燃料ポンプ、インジェクタを新品に交換し、チタン製燃料タンク装着車両は、燃料ポンプ、インジェクタを新品に交換する。

注： は交換または点検結果により交換する部品を示す。

識別：車台番号打刻部付近に黄色の識別ラベルを貼付する。
