# 改善箇所説明図①

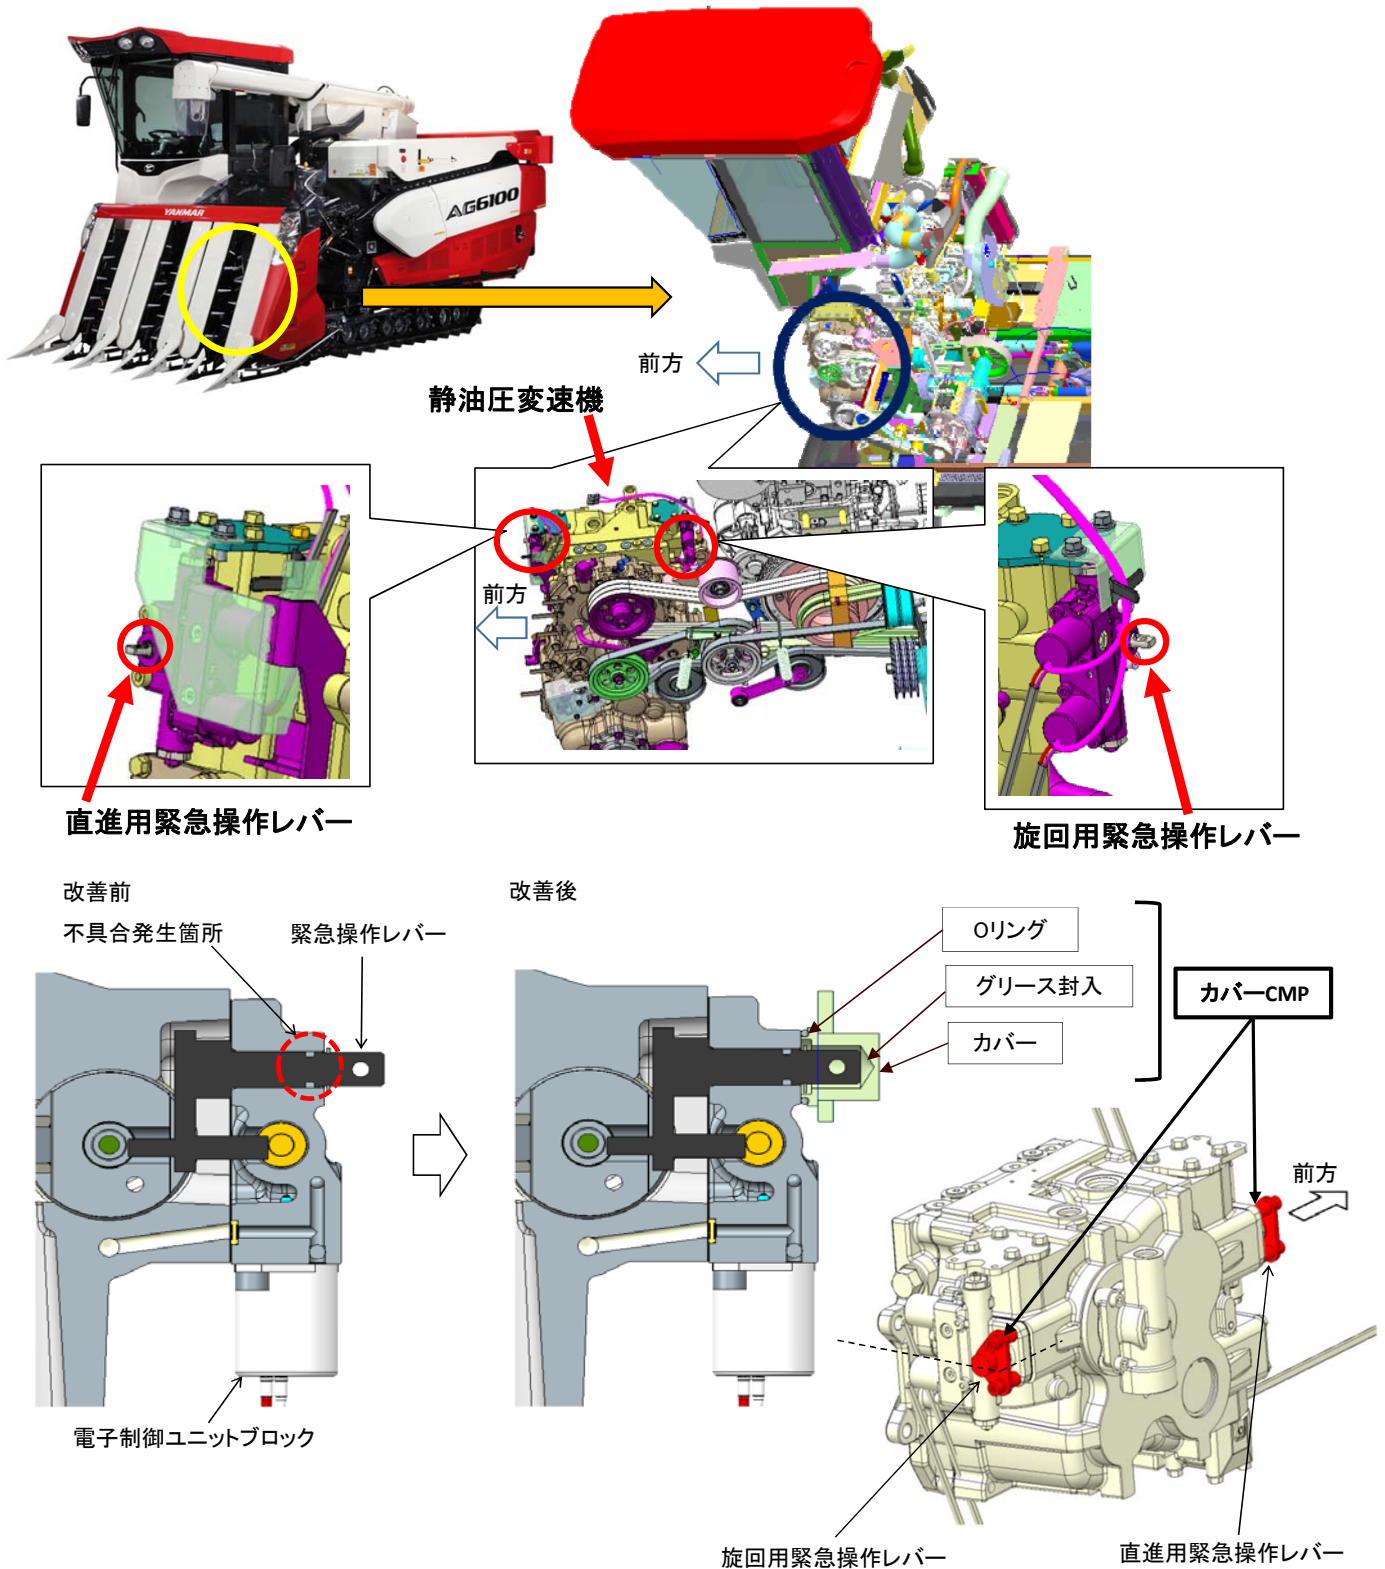
刈取脱穀作業車の静油圧変速機において、旋回用及び直進用の緊急操作レバー部の構造が不適切なため、雨水等が当該レバーの根元部に浸入し、当該箇所に錆が発生することがある。そのため、そのままの状態で使用が続けると、旋回用及び直進用の緊急操作レバーが錆で固着し、静油圧変速機の操作ができず、最悪の場合、操舵不能や走行不能となるおそれがある。

全車両、旋回用及び直進用緊急操作レバー部に対策品のカバーを取付け、カバー内にグリスを封入する。

追加したカバーで識別が可能である。

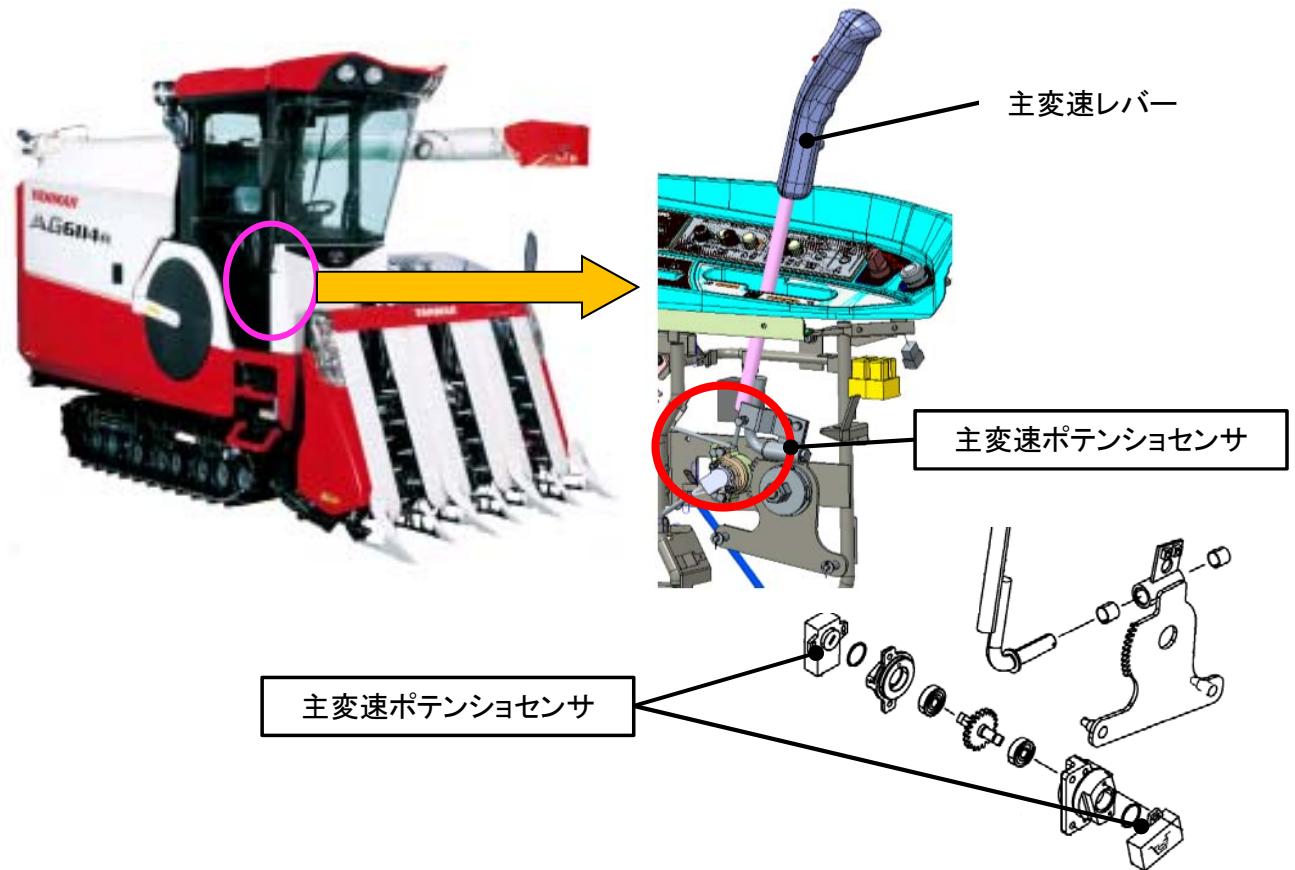
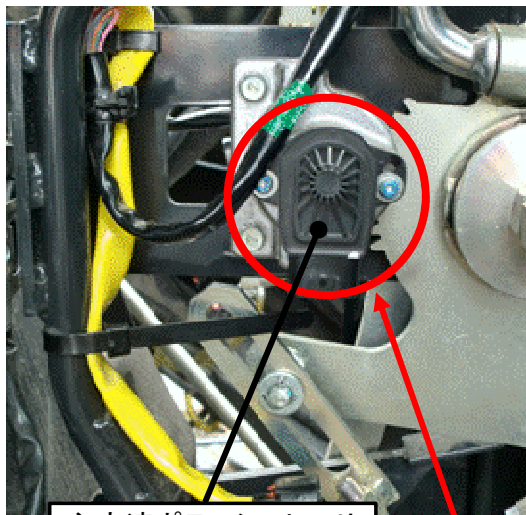
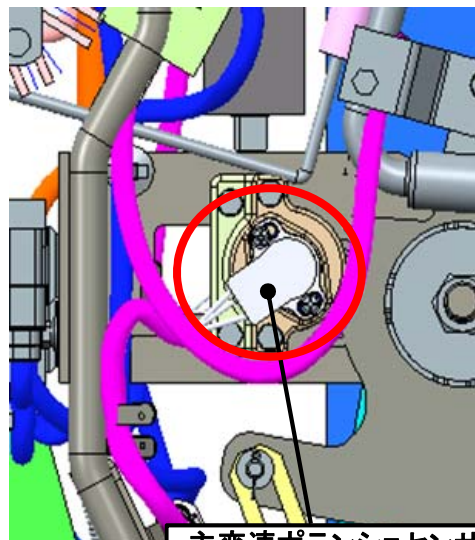
## 改善箇所説明図②

刈取脱穀作業車の主変速レバーにおいて、レバー位置の検出を行うポテンシオセンサの設計が不適切なため、長時間の使用によりセンサ内部の接点摺動部が磨耗し、磨耗粉が接点摺動部に付着することがある。そのため、適切な信号が当該センサから出力されず、フェイルセーフがかかり走行できなくなるおそれがある。

全車両、主変速レバー部のポテンシオセンサを対策品に交換する。

交換したポテンシオセンサにて識別する。

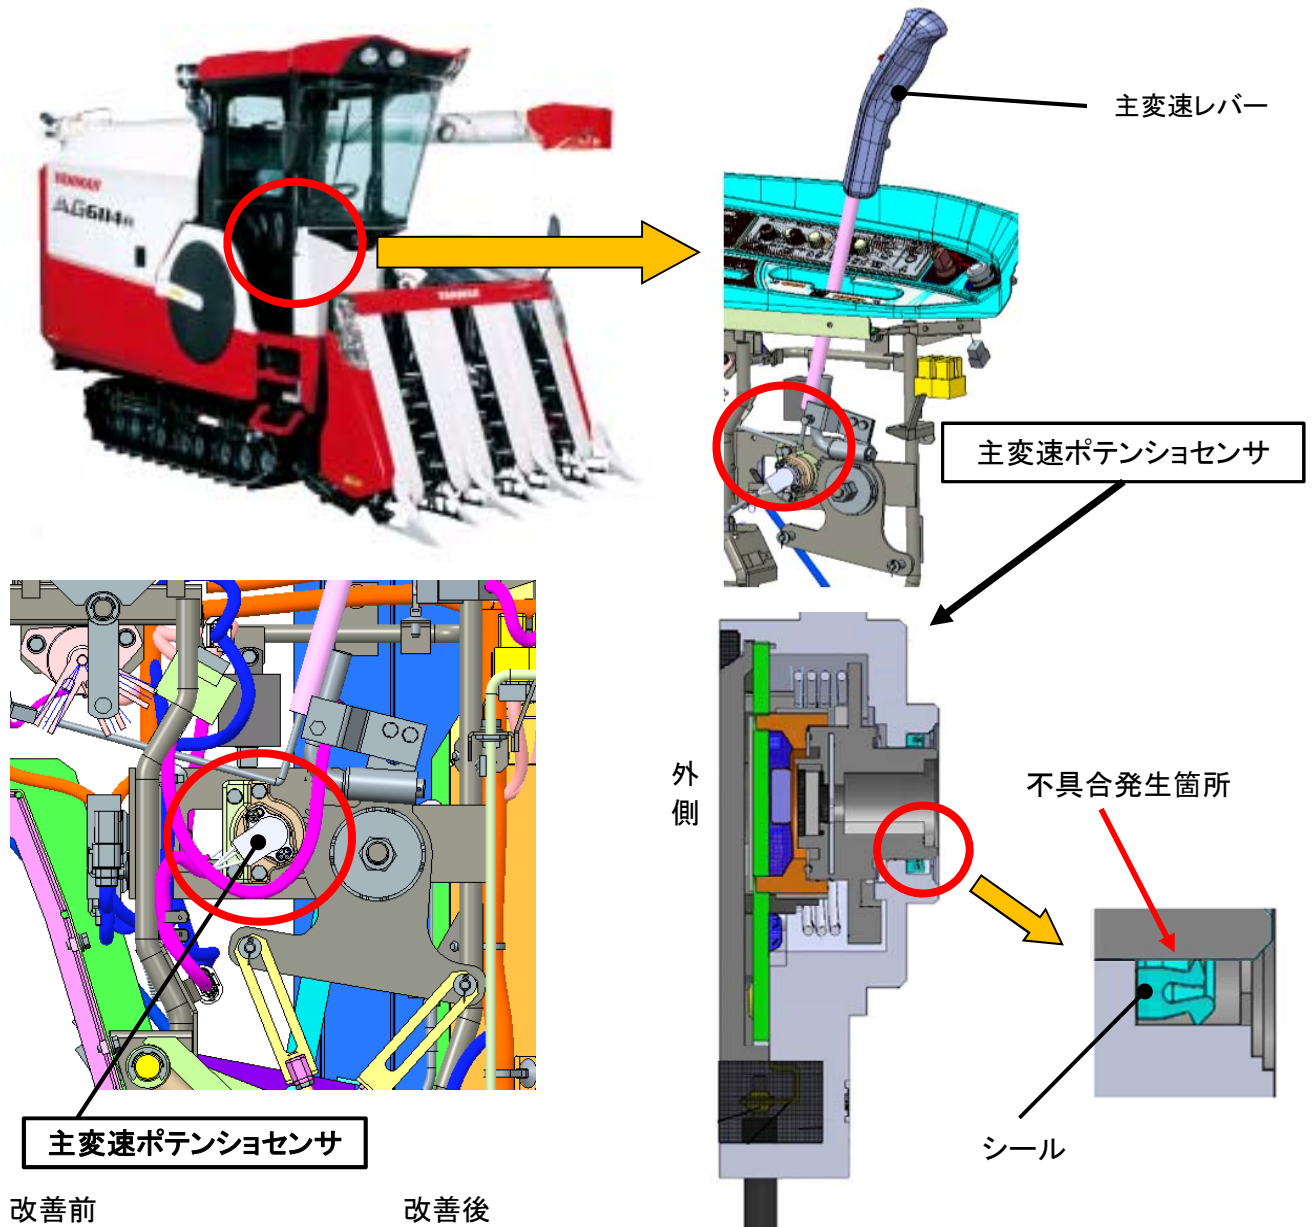
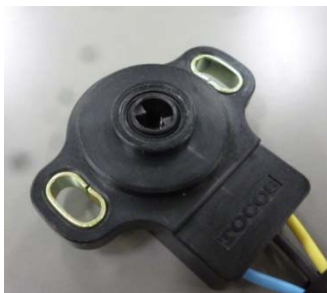
### 改善箇所説明図③

良品は  
回動部に白いグリスが  
必要箇所に充填されている。

刈取脱穀作業車の主変速レバーにおいて、レバー位置の検出を行うポテンシオセンサの製造が不適切なため、センサ内部の回動部のグリス量が不足しているものがある。そのため、回動部のシール材が磨耗し、磨耗粉が回動部に噛み込み、適切な信号が当該センサから出力されず、フェイルセーフがかかり走行できなくなるおそれがある。

全車両、主変速レバー部のポテンシオセンサを良品に交換する。

型式銘板の横に白色のシールを貼付する。
