改善箇所説明図

後部反射器 (リアバンパー リフレクター)

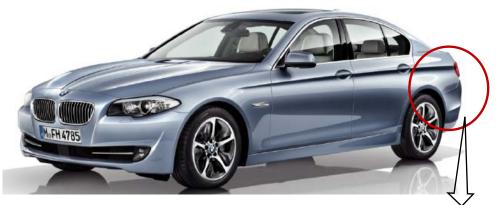
基準不適合箇所

後部反射器において、当該反射器の製造が不適切なため、反射器の表面部(レンズ部)が正しく成型 されていないものがある。そのため、反射照度が不足し、保安基準第 38 条の基準に適合しないおそ れがある。

改善の内容

全車両、後部反射器を良品に交換する。

識別: 左リアドア ロアヒンジ取り付けボルト (下側) の頭に白ペンを塗布する。
