# 改善箇所説明図

## 基準不適合発生箇所

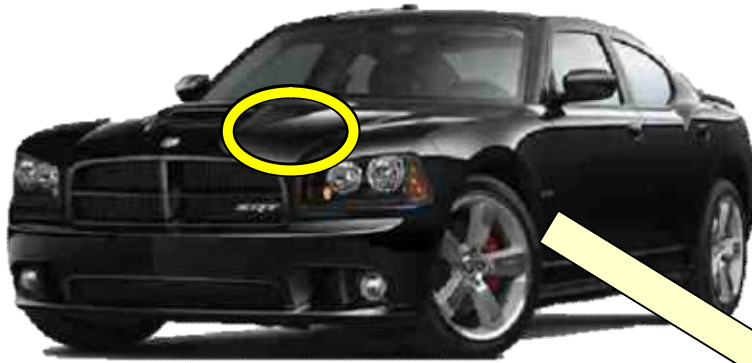
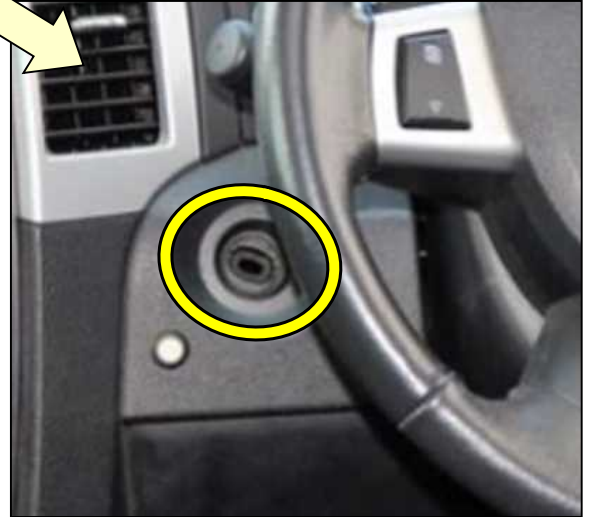
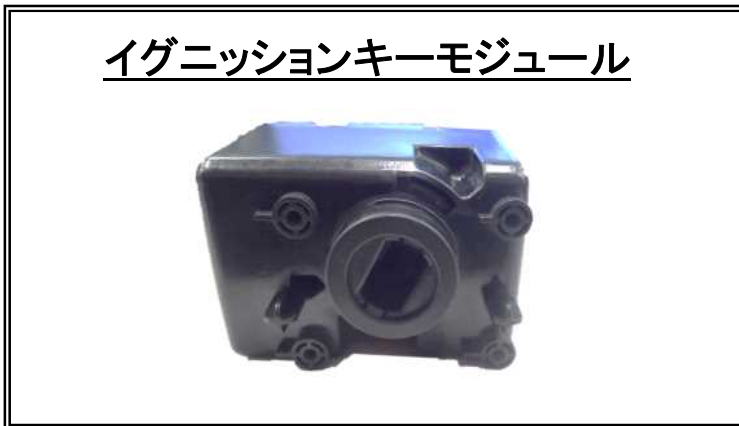
始動装置において、イグニッションキーモジュールの設計が不適切なため、キーポジションを保持する力が不足しているものがある。そのため、イグニッションキーにキーホルダー等を取り付けた場合、当該キーホルダーの重さにより、キーシャフトが " ON " から " ACC " 側に動き、車両の電源が遮断され、最悪の場合、走行中にエンジンが停止するとともに、パワーステアリング等が機能せず、運転操作に支障をきたすおそれがある。また、車両の電源が遮断された状態で事故を起こした場合、エアバックが展開しないおそれがある。

: 交換部品を示す

全車両、イグニッションキーモジュールを対策品に交換する。

識別 : 右側リアドアロックストライカー下部固定ボルト頭部に黄色ペイントを塗布する。
