## 改善箇所説明図

## 不具合発生箇所

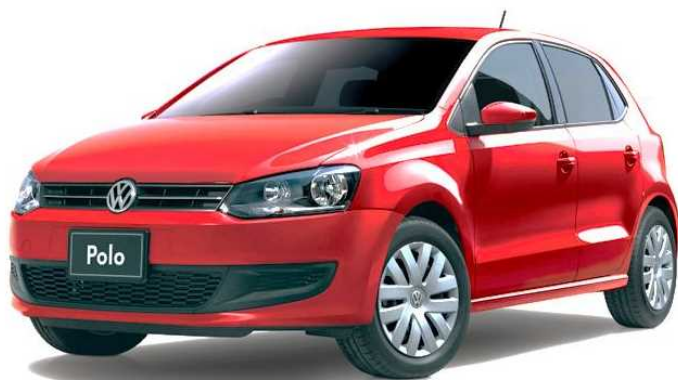
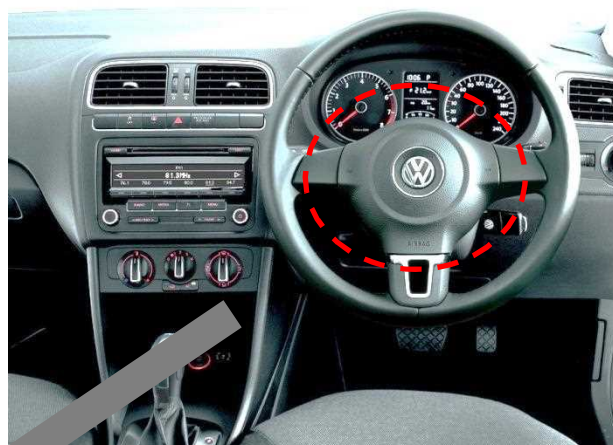
運転席用エアバッグのインフレーター（膨張装置）において、ガス発生剤の吸湿防止が不適切であった場合、高い湿度の環境下で大きな温度変化を繰り返すと、ガス発生剤が劣化することがある。そのため、エアバッグ展開時にインフレーター容器が破損するおそれがある。

- ① 運転席用エアバッグインフレーターを対策品と交換する。
- ② 運転席用エアバッグユニットを対策品と交換する。
- ③ 運転席用エアバッグユニットとステアリングホイールを対策品と交換する。

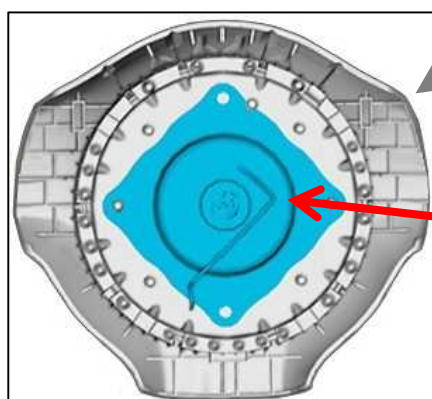
運転席エアバッグ（裏側）

インフレーター
