## 改善箇所説明図

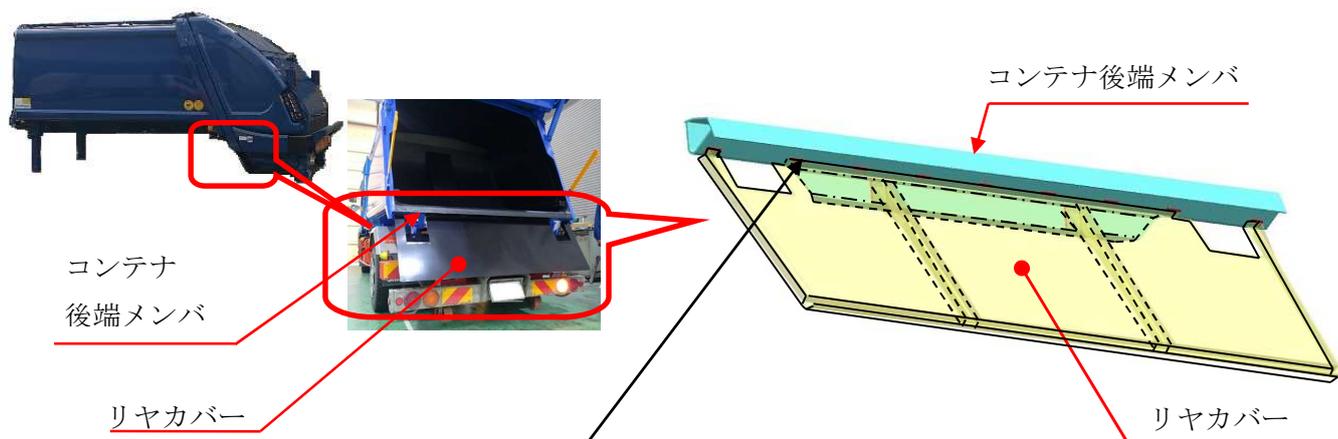
### 基準不適合発生箇所

脱着装置付コンテナ専用車の塵芥収集用コンテナにおいて、後端メンバとリヤカバーの溶接が不適切なため、走行時の振動等により、当該溶接部に亀裂が生じることがある。そのため、そのままの状態で使用を続けると、亀裂が進行し、最悪の場合、リヤカバーが脱落し、他の交通の妨げになるおそれがある。

全製品、溶接状態を点検し、溶接に不備のあるものは追加で溶接を実施し、加えて、後端メンバとリヤカバー間にブラケット材を追加し、ボルト締結を追加する。
