改善箇所説明図

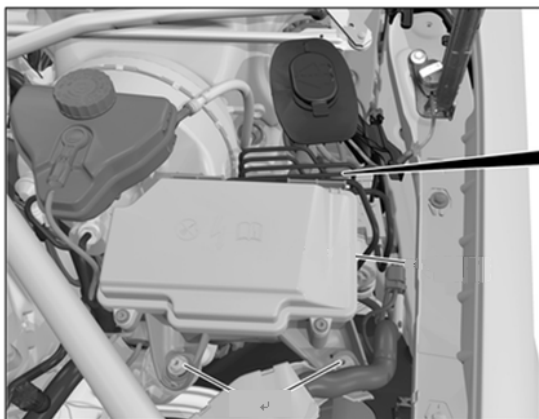
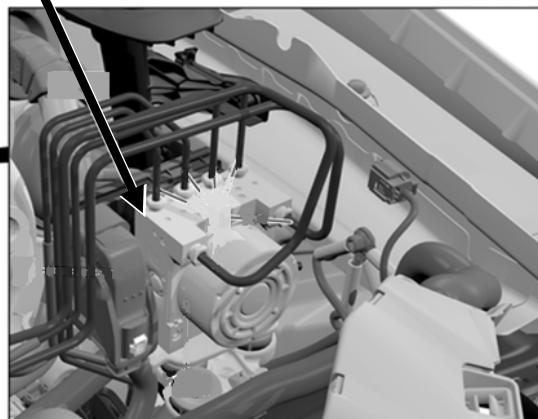
ESP コントロールユニット

基準不適合箇所

注： は、プログラムを書き換える部品を示す。

横滑り防止装置(ESP)において、ESP コントロールユニットの制御プログラムが不適切なため、濡れた路面等での急発進時にタイヤの空転を制御できず、駆動系に激しい振動が生じ、ディファレンシャルの取付け部に亀裂が入ることがある。そのため、そのままの状態で使用を続けると、亀裂が進展して当該取付け部が破損し、ディファレンシャルが傾き、最悪の場合、ドライブシャフトが損傷して走行不能になるおそれがある。

全車両、ディファレンシャルの取付け部を点検し、

- ① 損傷がない場合は、ESP コントロールユニットおよび、当該ユニットに連動しているサスペンションコントロールユニットのプログラムを対策プログラムに書き換える。
- ② 損傷がある場合は、ディファレンシャルのエンドカバーを新品に交換し、ESP コントロールユニットおよび、当該ユニットに連動しているサスペンションコントロールユニットのプログラムを対策プログラムに書き換える。
