改善箇所説明図

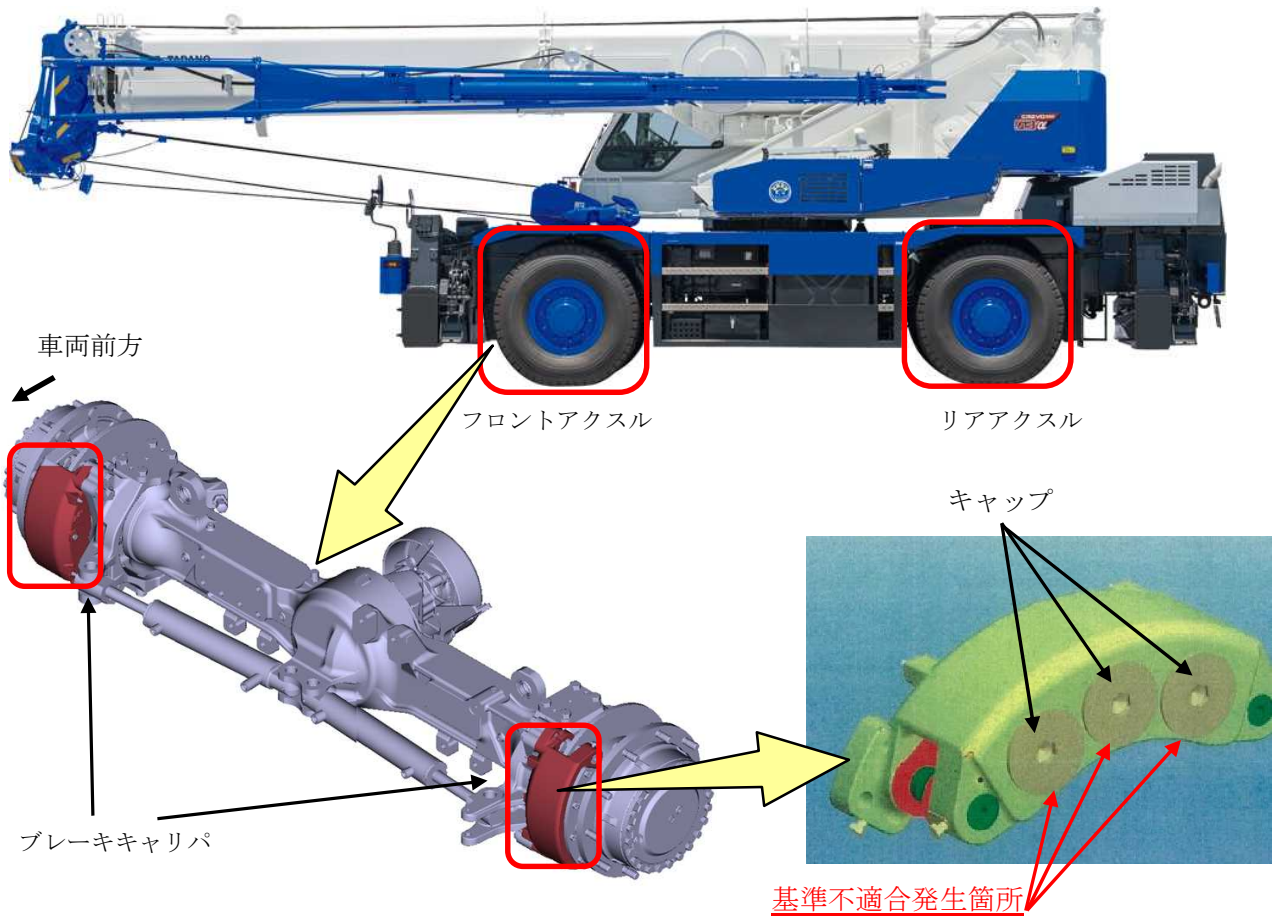
ホイール・クレーンの制動装置において、ブレーキキャリアの製造が不適切なため、キャップの締め付けトルクが低く、ブレーキを作動させる際の液圧でキャップが緩むことがある。そのため、そのままの状態で使用を続けると、キャップ部のシール効果が低下して、ブレーキ液が漏れ、ブレーキ警告灯が点灯し、最悪の場合、制動力が低下するおそれがある。

全車両、ブレーキキャリアのキャップを、適切なトルクで締付ける。なお、ブレーキ液の漏れ、または、キャップに緩みが生じている場合は、Oリングを新品に交換する。

識別：所定位置の白色マーキングにより識別する。
