改善箇所説明図

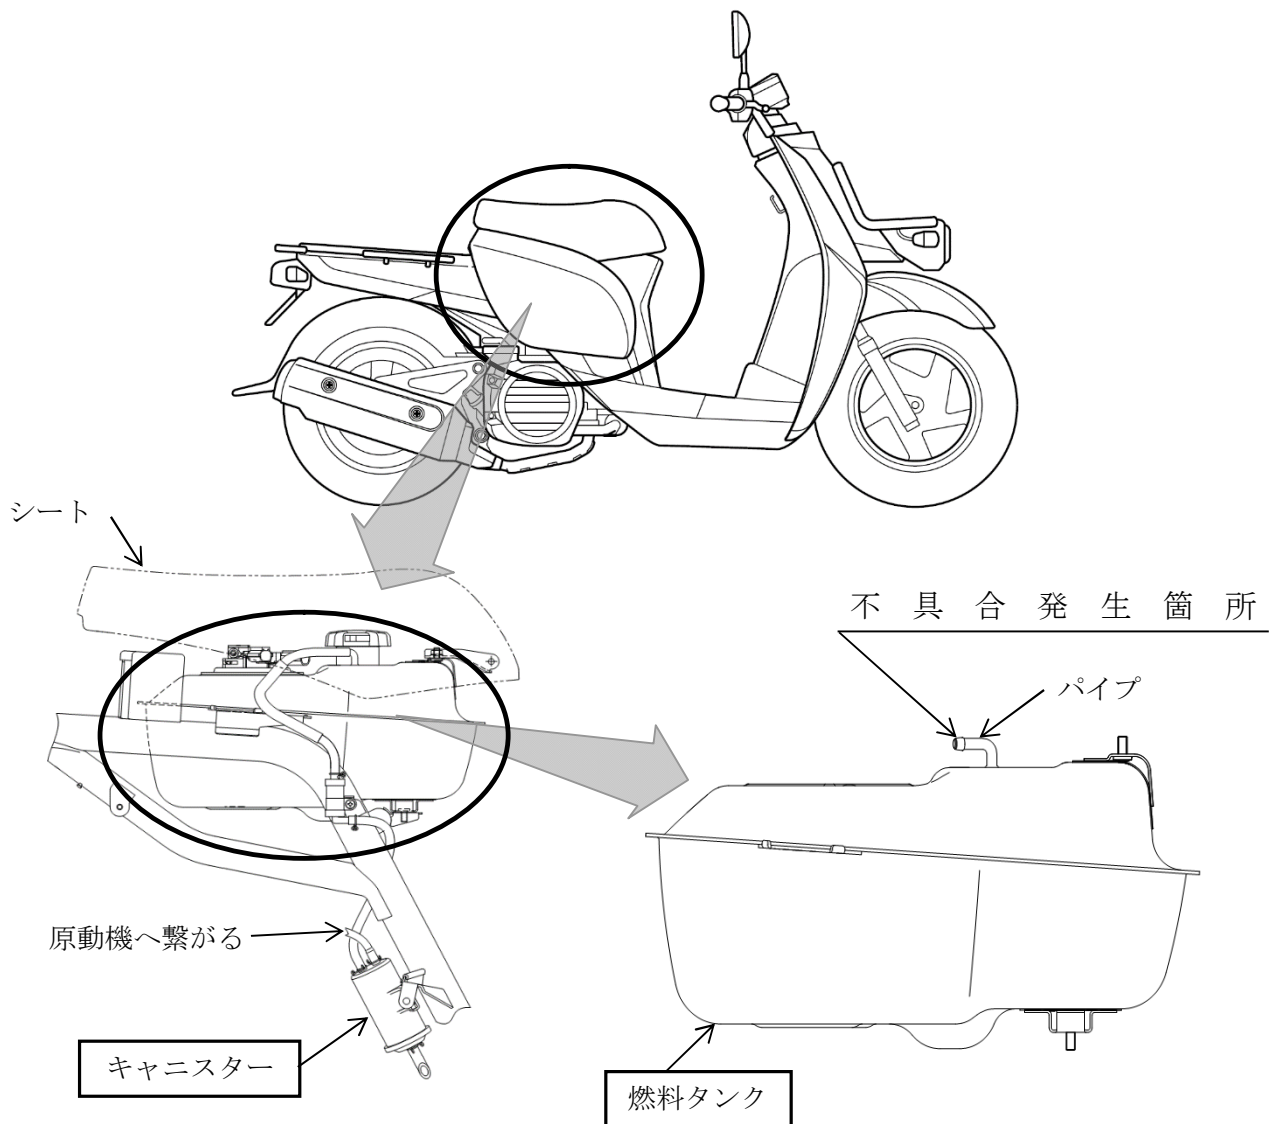
燃料タンクにおいて、燃料蒸発ガス排出抑止装置（キャニスター）につながるパイプの形状が不適切なため、燃料満タン時にサイドスタンドで停車をする等、タンク内で燃料の液面が揺れた際に、当該パイプからキャニスターに燃料が流入することがある。そのため、そのまま使用を続けると、キャニスターに燃料が溜まり、エンジンに濃い燃料が供給されてエンジン不調となり、最悪の場合、走行中にエンストするおそれがある。

改善の内容：全車両、燃料タンクを対策品と交換するとともに、キャニスターを新品と交換する。

識別：メインスタンドの左側取り付け部付近に白ペイントを塗布する。
